Stallgata 4, 1830 ASKIM

**Askim sentrum - Lys og  
innbydende leilighet med attraktiv  
beliggenhet. Gangavstand til alt.**

Befaringsdato: 25.08.2023 Rapportdato: 11.09.2023 Oppdragsnr.: 13975-1972 Referansenummer: WU3749

Autorisert foretak: Moen Takst AS

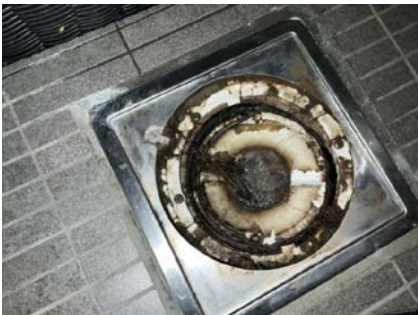
- Det er mulighet for at det kan forekomme vannlekkasje på våtrommet hvor vann ikke vil gå til sluk.

- Takstmannen har foretatt kontroll av fallforhold på våtrommet ved hjelp av en punkt laser. Totalt fall til sluk og lokalt i dusjen er ansett som OK. Dog påvist svanke i gulvet ved vaskemaskin. Eventuelt lekkasjevann i området vil ikke ledes til sluk.

- Våtrommet kan fungere med dette avviket. Det vil imidlertid sjelden være økonomisk rasjonelt som et enkeltstående tiltak. Ved en eventuell renovering, påse at badet bygges med riktig fall til sluk.

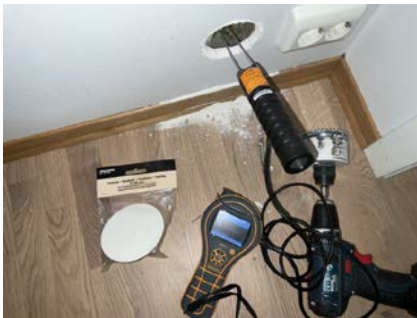
Hulltaking er foretatt, uten å påvise unormale forhold. Hulltaking er foretatt i gang. Fuktkvotemåling (vekt%) i konstruksjonen ble målt til 0.
