**Ringdal- flott 1/2 part av  
tomannsbolig oppført i 2021. 3  
soverom - 2 bad - carport m/el.  
lader**

| Tilstandsrapport ..... | 40 |

# Tilstandsrapport

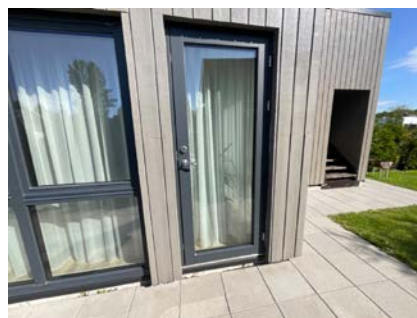
Terrassedør 1. etasje

Terrassedøren er velfungerende med dette avviket, men for å forbedre tilstandsgraden må døren justeres.

Konsekvensen er større slitasje på døren og behov for utskifting tidligere.

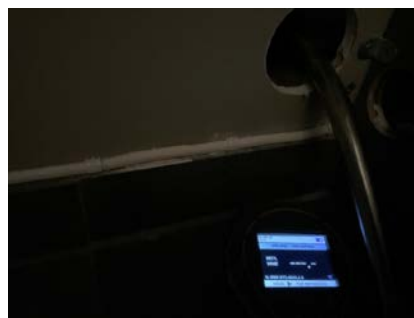
Hulltaking mot dusjhjørnet

Jeg har foretatt hulltaking fra vaskerommet, i tilliggende konstruksjon. uten å påvise fukt inne i konstruksjonen.

Hulltakingen er gjort på en tilfeldig plass i våtrommet, hvor det er sannsynlig at det kan være fuktighet, sett opp mot fuktbelastningen i rommet.

Jeg kan ikke gi noen absolutt garanti for de andre veggene i rommet.

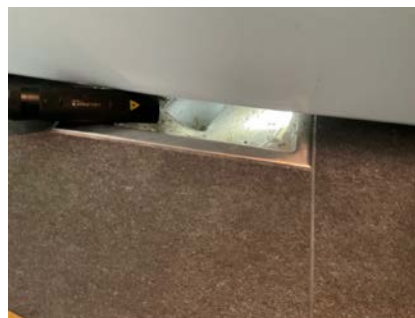
Sluk i vaskero

- Membran kan ikke konstateres (ikke synlig og det foreligger heller ikke dokumentasjon).
- Det er avvik:

Vaskerommet er velfungerende, men ny eier må vite om at baderommet ikke tilfredsstiller kravet og forventningene til dagen bruk med membran og oppkant.

Kravet om at lekkasjevann skal ledes til sluk, betyr at det ferdig utførte våtromsgulvet må være utformet uten motfall til sluk fra alle steder der det kan forekomme lekkasjevann.

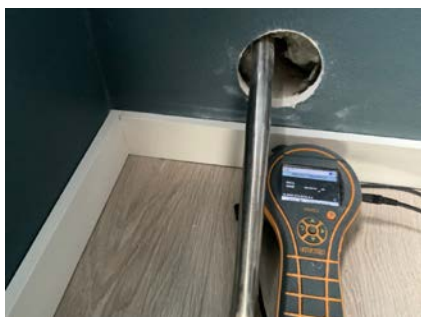
Hulltaking fra soverom

Jeg har foretatt hulltaking på soverommet, i tilliggende konstruksjon, uten å påvise fukt inne i konstruksjonen. Hulltakingen er gjort på en tilfeldig plass i våtrommet, hvor det er sannsynlig at det kan være fuktighet, sett opp mot fuktbelastningen i rommet. Jeg kan ikke gi noen absolutt garanti for de andre veggene i rommet.

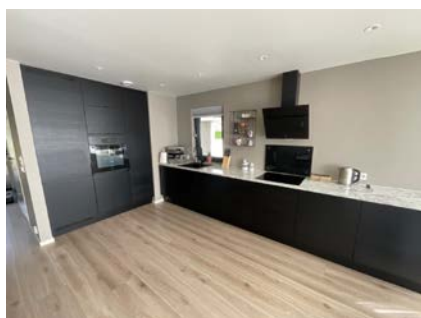
Kjøkken

Kjøkkenet er i åpen løsning med stuen og har innredning med glatte fronter. Benkeplaten er av laminat. Det er kjøleskap, oppvaskmaskin, platetopp, stekeovn, komfyrvakt og lekkasjestopper på kjøkkenet.
