Stavåssvingen 4 H, 2409 ELVERUM

**Lys og innbydende 4-roms
selveierleilighet fra 2013. Stor og
solrik terrasse, samt hage mot
sydvest! Carport og utebod.**

Tilstandsrapport

LEILIGHET I 4.MANNSBOLIG

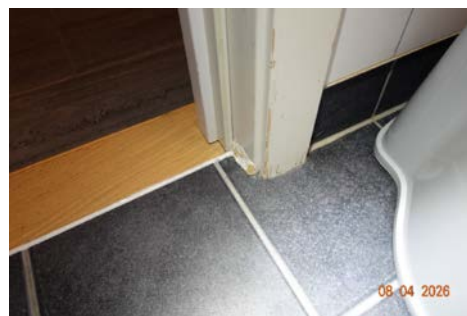
LEILIGHETEN I 1.ETASJE > BAD/VASKEROM

Overflater med våtromsplater.
Det er foretatt fuktsøk med fuktindikator på fuktutsatte steder. Ved bruk av fuktindikator ble det ikke målt fuktvariasjoner.
Himling med folierte takessplater.

Folie på baderomsplate nederst i plateskjøt har løsnet, fare for fuktinntregning. Ved bruk av fuktindikator ble det registrert noe fuktighet nederst på baderomsplatene.
Ikke silikonforseglet rundt rør under servant.

Folie på baderomsplate nederst i plateskjøt bør utbedres for å hindre videre fuktinntregning.

Dersom tiltak ikke iverksettes, er det økt risiko for fuktskader i underliggende konstruksjoner, noe som kan føre til kostbare reparasjoner og redusert levetid på materialene.

Det bør tettes med silikon i overgang avløpsrør/vegg.

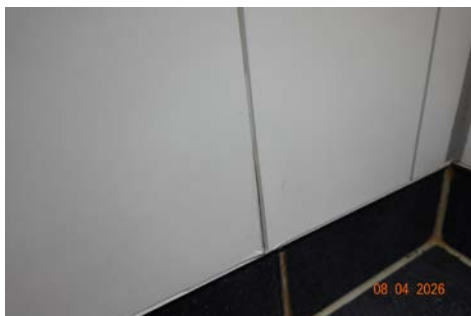
LEILIGHETEN I 1.ETASJE > BAD/VASKEROM

! TG 2 Overflater Gulv

Det er påvist sprekk i sokkelflis.

Sokkelflisen med sprekk bør skiftes ut for å hindre videre skade og redusere risiko for fuktskader i konstruksjonen. En sprekk i flis kan føre til at vann trenger inn bak flisene, noe som kan medføre skade på underliggende materialer.
