Parkvegen 8A, 2380 BRUMUNDDAL

**Enebolig med fin beliggenhet.  
Sentrumsnær. Bolig og uthus med  
behov for oppussing.**

# Tilstandsrapport

## ENEBOLIG

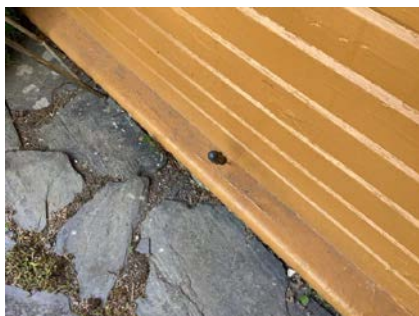
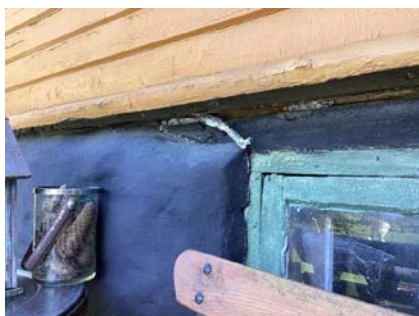
- Det er begrenset/dårlig ventilering av takkonstruksjonen.
- Det er avvik:

Noe fuktmerker ved pipe.

Takkonstruksjonen er over 100 år, vil alltid ha noe alder/forvitningskader.

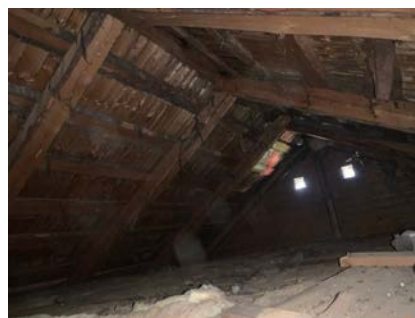
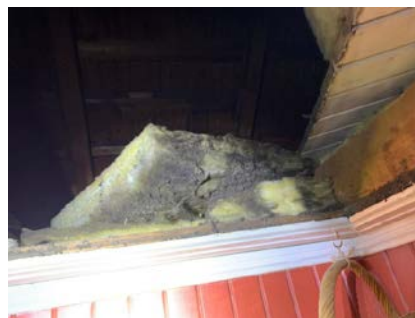
## TC 2 Takkonstruksjon/Loft

Saltak, tretakkonstruksjoner.

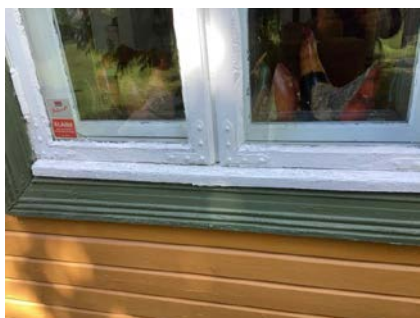
## ! TG 2 Dører

Malt ytterdør med glassfelt fra 2007.  
Gammel tredør på verandaen.

### Vurdering av avvik:

- Det er avvik:  
Slitt og gammel dør på veranden.

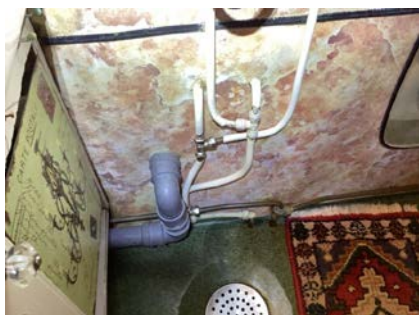
Utettheter og skader i veggplate ved rørgjennomføringer under dusjbatteri.

Må utbedres og må påregne skader i bakenforliggende konstruksjoner.

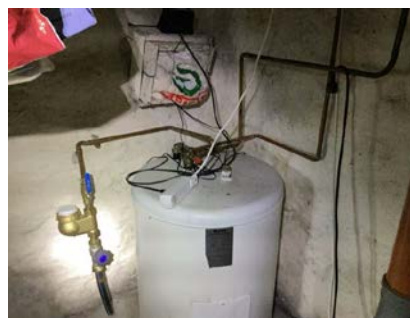
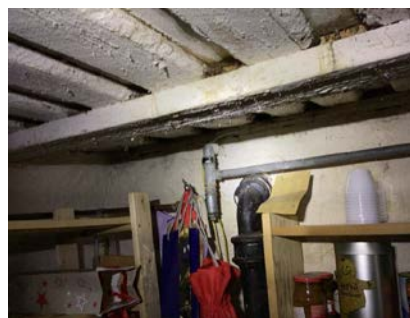
#### TG 2 Avløpsrør

Gamle jern og soil avløpsrør.

Avviket gjelder eldre røropplegg.

- Det er ikke behov for utbedringstiltak siden anlegget fungerer i dag, men ut ifra alder kan skader plutselig oppstå på eldre anlegg.

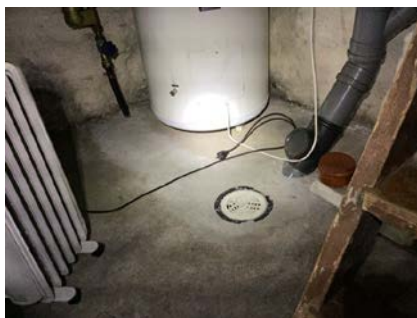
## ! TG 2 Ventilasjon

Boligen har naturlig ventilasjon.

- Det er avvik:

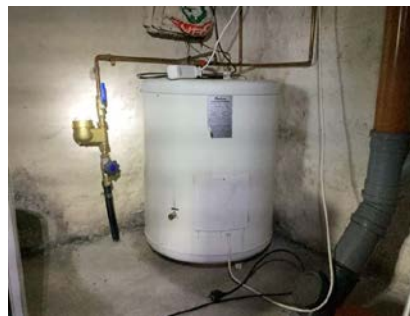
## ! TG 3 Elektrisk anlegg

*Dette er en forenklet kontroll begrenset til de spørsmål og undersøkelser som forskrift til avhendingslova (tryggere bolighandel) § 2-18 inneholder. Dette kan ikke sammenlignes med en kontroll utført av offentlig myndighet (Det lokale eltilsyn) eller registrert elektrovirksomhet, og en bygningssakkyndig har verken kompetanse eller lov til å foreta en slik kontroll.*

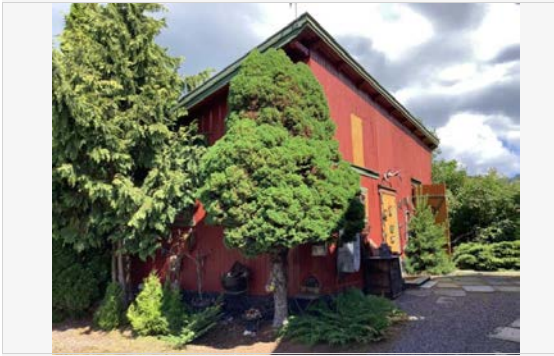
### Uthuset

Gammelt, slitt og enkelt uthus i trekonstruksjoner.  
Taket er tekket med gamle bølgeblekkplater.
