Harstadrøet 49, 2034 HOLTER

**Moderne rekkehus over to etasjer med garasje og to store terrasser i attraktivt og barnevennlig område!**

# Tilstandsrapport

Kjedehus  
Harstadrøet 49, 2034 HOLTER  
NANNESTAD kommune  
gnr. 84, bnr. 103, snr. 2

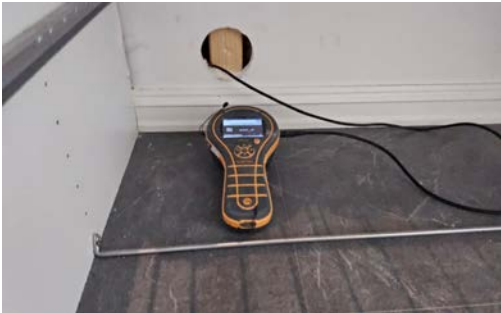
### Tilliggende konstruksjoner våtrom

Hulltaking er foretatt uten å påvise unormale forhold. Hulltaking er foretatt i gang. Fuktkvotemåling (vekt%) i konstruksjonen ble målt til 0-6.

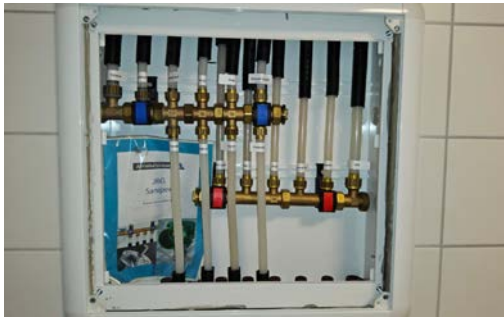
#### TG 1 Vannledninger

Innvendige vannledninger er av plast (rør i rør). Det er besikttet i rørskap.
