Austerdalsvegen 1696, 4480 KVINESDAL

Sjarmerende fritidsbolig på flott, solrik tomt! Fiske- og bademuligheter like ved.

Samlet vurdering

6. Hovedrapport

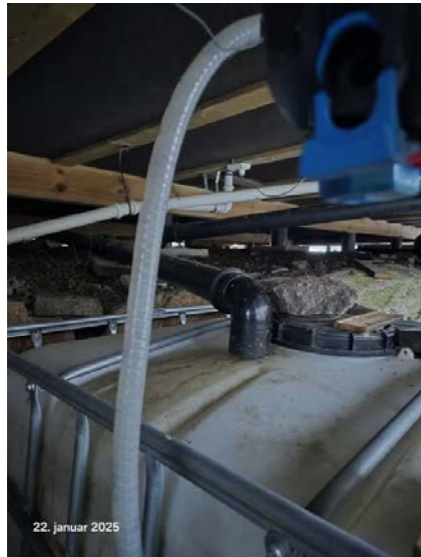
6.1 Drenering

Type grunnmur?	Åpen fundamentering/pilarer
Pilarer som er støpt på solid fjellgrunn og pukk.	
Er bygningen utsatt for tilsig av overflatevann (terrengfall inn mot boligen)?	Nei
Er kontrollert bortledning av vann fra taknedløp ved grunnmur mangelfull?	Nei
Oppsummering av drenering TG-2	
Takvann samles i egen tank under hytta. Avløp er frakoblet vinterstid, og vannet renner ut ved siden av tanken og ned i drenerende masser. Det er fare for at det kan samle seg vann/is i dette området, men ifølge hjemmelshaver har dette aldri vært et problem. Løsningen anses som fungerende, men må holdes under oppsyn.

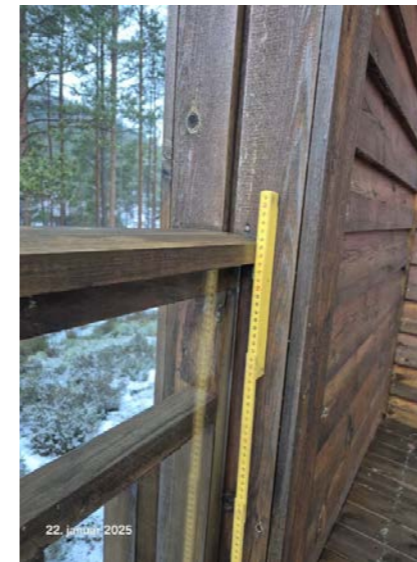
6.3 Balkong, terrasse, platting

Type	Terrasse
Terrassebord av tre. Normal brukslitasje. Deler av terrasse er ikke inspisert, grunnet snø som lå over.	
Er det gjennomført arbeider etter opprinnelig byggeår?	Ja
Terrasser er bygget på.	
Er det synlig tegn på skjevheter/konstruksjonssvikt?	Nei
Er det tegn på sopp/råteskader i treverk eller skader i betong?	Ja
Er det krav til rekkverk?	Ja
Er det avvik på rekkverkhøyde og åpninger i rekkverket i forhold til gjeldene byggt teknisk forskrift på befaringstidspunktet?	Ja
Er balkong / terrassen teknet?	Nei
Oppsummering av balkong, terrasse, platting TG-3	
Høyde på rekkverk på del av terrasse mot vest er ikke iht. dagens krav. Målt til 76cm på det høyeste.	
Anbefalte tiltak / ytterligere undersøkelser anbefales	
Utbedre rekkverk slik at det kommer opp på godkjent høyde, 1 meter.	
Utbedringskostnader	Under 10 000

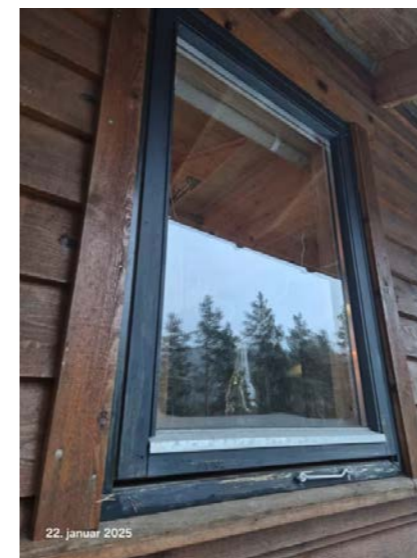
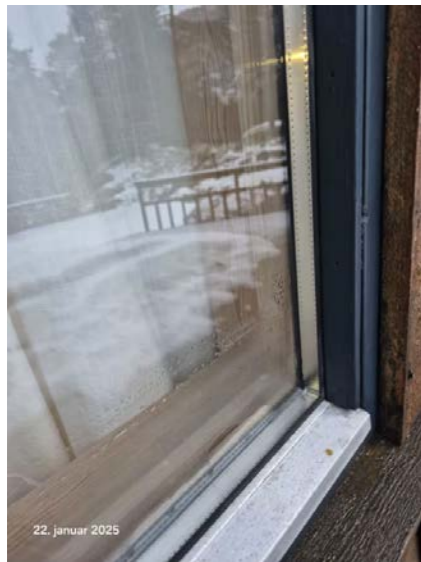
6.4 Vinduer og dører

Beskrivelse	
2-lags glass. Karmer i tre.	
Er det gjennomført arbeider etter opprinnelig byggeår?	Ukjent
Ikke som takstmann har registrert eller fått opplyst.	
Er det påvist punkterte eller sprukne glass?	Nei
Er det påvist værslitte karmer, fuktskader eller råteskader?	Ja
Er det ved stikkprøver registrert avvik ved åpne/lukkemekanismen?	Nei
Er det påvist avvik ved utvendig tetting som beslag, vannbord, og omramming?	Nei
Oppsummering av vinduer og dører TG-2	
Stedvis værslitte karmer. Registrert noe kondens på innsiden av glasset på befaring.

Normalt vedlikehold må utføres snarlig.

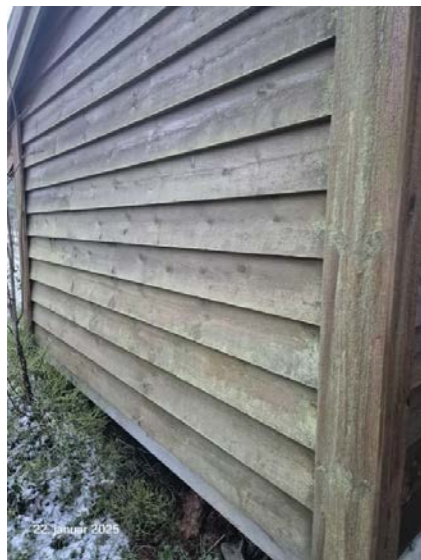
6.5 Yttervegger

Type fasade	Liggende kledning, Bordkledning
Liggende kledningsbord i tre, beiset.	
Er det gjennomført arbeider etter opprinnelig byggeår?	Ja
Normalt vedlikehold.	
Er det påvist skjevheter/riss/sprekker/setninger?	Ja
Er det påvist fuktskade/sopp/råte eller slitt overflate?	Ja
Er det liten eller ingen lufting av kledningen?	Nei
Er det manglende musetetting i nedkant av kledning/plater?	Nei

Oppsummering av yttervegger **TG-2**

Stikkprøver av musetetting viser at denne er fin. Hele huset er ikke kontrollert. Det er registrert svartesopp, grønske og sprekker på de mest vær-utsatte fasadene.

Yttervegger:
Stikkprøver av musetting viser at denne er fin. Hele huset er ikke kontrollert. Det er registrert svertesopp, grønske og sprekker på de mest vær-utsatte fasadene.
Anbefalte tiltak:
Vedlikeholdsarbeid av tre-fasader må utføres snarlig.

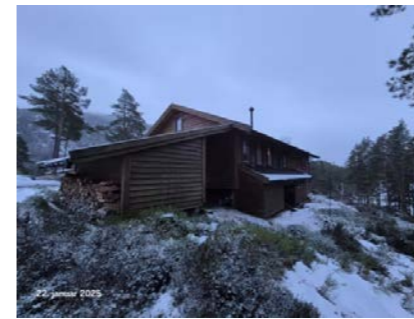
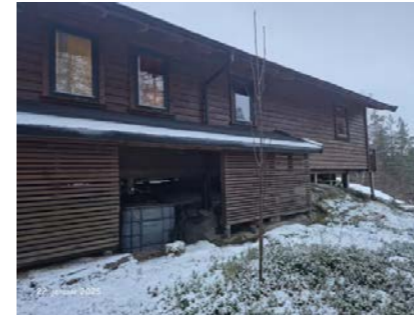
6.6 Renner og nedløp

Type	Plast
Std. sorte renner og nedløp.	
Er det utført arbeider på anlegget etter byggeår?	Ukjent
Er det synlige skader på renner/nedløp?	Nei

Oppsummering av renner og nedløp **TG-2**

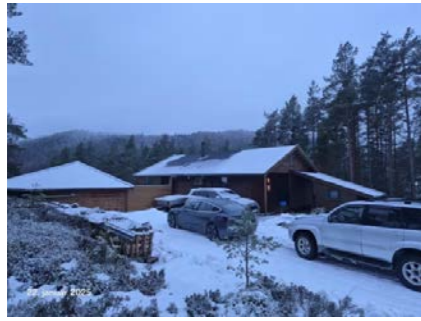
6.8 Taktekking

Type tekking	Pappshingel
Pappshingel i sort.	
Inspisert fra	Fra bakken
Er det gjennomført arbeider etter opprinnelig byggeår?	Nei
Ikke utført arbeider på taket ifølge eiger.	
Er det skader på takstein, mosegroing, buler i papp, rust eller bulker i plater?	Ikke kontrollert
Er det synlige avvik på beslag/indekning rundt pipe og andre takgjennomføringer?	Nei
Har tekkingen nådd en alder som gir økt risiko for skader eller følgeskader?	Nei
Oppsummering av taktekking	TG-2
Da det lå snø på store deler av taktekkingen under befaringen, ble dette kun delvis kontrollert. Normal slitasje på tekkingen, som forventet iht. alder.	
Anbefalte tiltak / ytterligere undersøkelser anbefales	
Normalt vedlikehold og holde tekkingen under oppsyn.

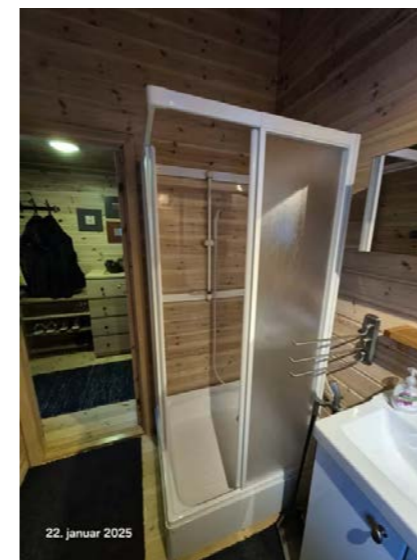
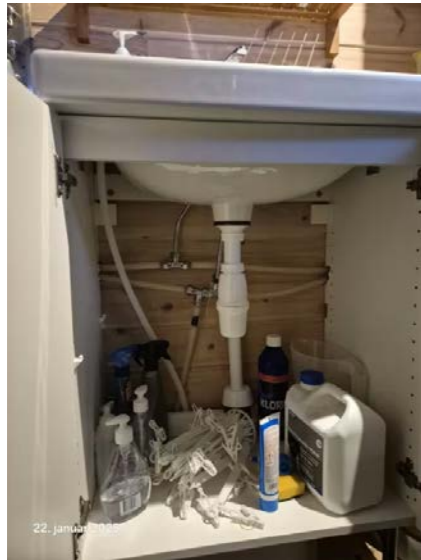
6.20 Våtrom

Beskrivelse av overflate	
Trepanel på vegger og tak, og trebord på gulv.	
Er det gjennomført arbeider etter opprinnelig byggeår?	Ja
Lagt opp avløp og vannrør fra utv. tank.	
Er det påvist avvik i krav om høydeforskjell på tettesjikt/fall til sluk?	Ja
Er det fare for at lekkasjevann fra installasjoner i rommet ikke når sluket?	Ja
Er vindu eller dør plassert i våtsone (utsatt for vannsprut)?	Nei
Er det gjennomføringer i vegg/tak mot kald sone?	Ja
Er det påvist tegn til kondensdannelse (fukt) ved gjennomføringer i vegg/tak mot kald sone?	Nei
Er det registrert riss, sprekker i fuger, bom (hulrom) under flis?	Nei
Er det påvist tegn på sopp/råteskader/fuktskader på overflater eller skadedyr?	Nei

Er det registrert knirk i gulvet?	Nei
Oppsummering av overflater	TG-3
Overflater i våtsoner er ikke å anse som egnede materialer iht. dagens krav. Materialene som ble brukt, var imidlertid å anse som godkjent på tidspunktet hytta ble oppført.	
Anbefalte tiltak overflater	
Etablere overflater som er beregnet for våtrom.	
Utbedringskostnader overflater	10 000 - 50 000

Er det manglende mulighet for renhold og inspeksjonsmulighet av sluk?	Ja
Er det påvist tegn på utettheter f.eks. rundt rørføringer eller andre overganger?	Nei
Er det påvist feil utførelse, feil materialvalg, eller skader i tettesjikt med fare for fuktskade?	Ja
Har membran/tettesjikt nådd en alder som gir økt risiko for skader eller følgeskader?	Nei
Oppsummering av membran, tettesjikt og sluk	TG-3
Tettesjikt/membran og sluk er ikke etablert. Dette var heller ikke et krav på tidspunktet bygget ble oppført.	
Anbefalte tiltak membran, tettesjikt og sluk	
Etablere membran, tettesjikt og sluk for å tilfredsstille dagens forskrifter.	
Utbedringskostnader membran, tettesjikt og sluk	50 000 - 150 000
