Akslarvatn 14, 3650 TINN AUSTBYGD

**Fin og gjennomført familiehytte fra
2016 med flott beliggenhet ved
Akslarvatn i Skirvedalen**

Tilstandsrapport

FRITIDSBOLIG

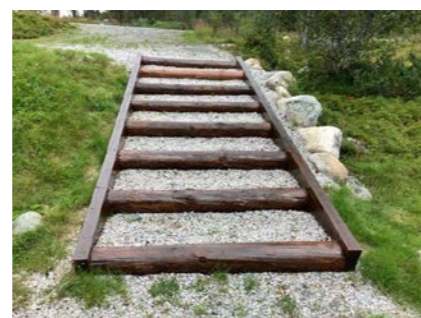
TG 1 Utvendige trapper

Det er etablert terrengtrapp for å oppta høydeforskjeller inn mot hytta.

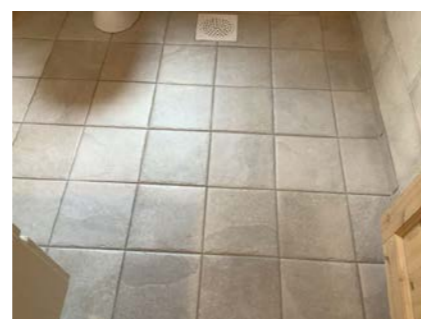
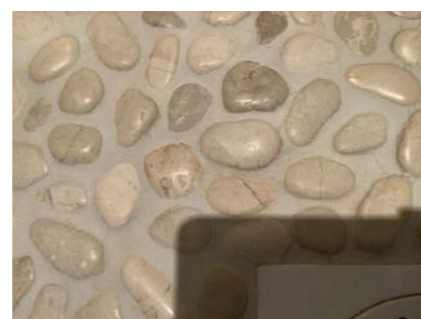
TO 2 Overflater Gulv

- Det er påvist at flisfuger har riss/sprekker.
- Det er påvist at høydeforskjell fra topp slukrist til gulv/synlig topp membran ved dørterskel er mindre enn 25 mm.
- Det er påvist sprekker i fliser.

Sprekker i stein på dusjnische

- Våtrommet fungerer med dette avviket.
- Fliser må skiftes.
- Fuger bør skiftes ut.
- Slike riss/sprekker kan indikere bakenforliggende fuktskader, og konstruksjonen bør observeres jevnlig for å vurdere utvikling.

Elvestein i dusjnische må vurderes da det er observert sprekker i stein.

Kostnadsestimat: 10 000 - 50 000
