**Salgsobjekt:** Fritidseiendom  
**Eierform:** Eiet  
**Byggeår:** 2002  
**BRA-i/BRA Total** 135/142 kvm  
**Tomtstr.:** 1517.7 m<sup>2</sup>  
**Soverom:** 4  
**Gnr./bnr.** Gnr. 65, bnr. 35  
**Oppdragsnr.:** 1201250085

# Innholdsrik og solid laftehytte med høy standard, beliggende på solrik tomt med

Befaringsdato: 22.06.2025

## FRITIDSBOLIG

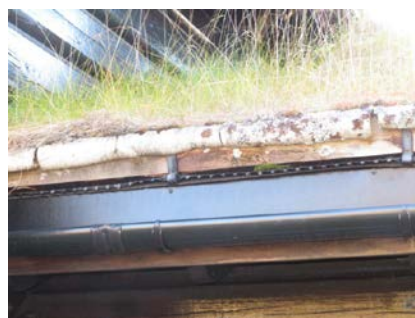
Ikke påvist aktiv lekkasje el.l.

Det skal imidlertid merkes at tak med torvtekke har en større vedlikeholdsfrekvens enn andre tekkingsstyper.

Detalj av takkanten som viser impregnert torvholder, platonpapp som torvmembran.

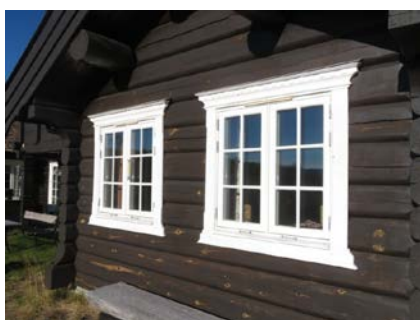
Utvendig omrammingslister fremstår som slitt og med malingsavflassing - tiltak må beregnes.

Dels noe slitte overflater på utv. belistning.

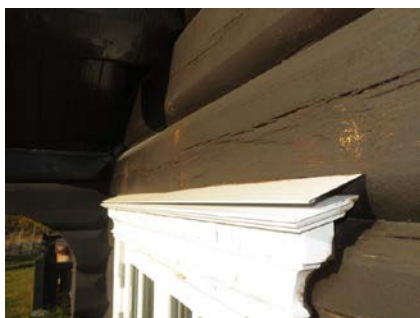
Beslag ført inn i tømmervegg - over øvre vannbrett på gavlvinduer.

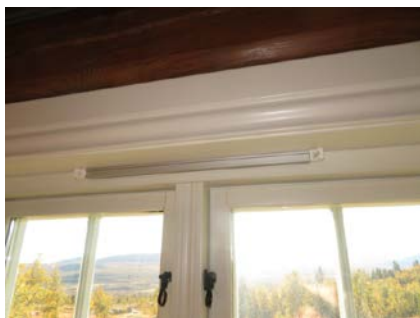
Spalteventiler i vinduer.

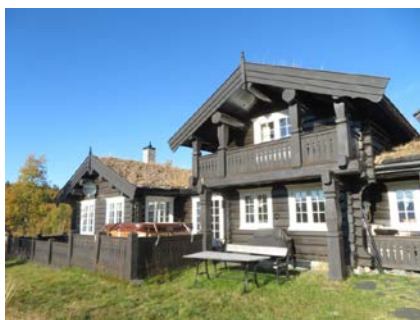
Påvist skade i rekkverket i 1.etg som følge av at dette benyttes som feste for sikring av lokket til utv. jacuzzi.

Rekkverket på balkong i 2.etg måler 95 cm fra gulv til overkant håndrekke - dette er ihht byggeårets krav, men avviker ihht dagens krav som er 100 cm.

Fasade med overbygde deler ut for spisestue samt balkong i 2.etg - åpen solterrasse med jacuzzi.
