Prisant.:	Kr 2 990 000,-
Omkostn.:	Kr 75 990,-
Total ink omk.:	Kr 3 065 990,-
Selger:	Hans Henrik Brevik
Salgsobjekt:	Fritidseiendom
Eierform:	Eiet
Byggeår:	1977
BRA-i/BRA Total	94/102 kvm
Tomtstr.:	1562 m ²
Soverom:	4
Gnr./bnr.	Gnr. 106, bnr. 225
Oppdragsnr.:	1201240028

Idyllisk hyttetun med solrik og vakker beliggenhet på fjellet.

Tilstandsrapport

FRITIDSBOLIG

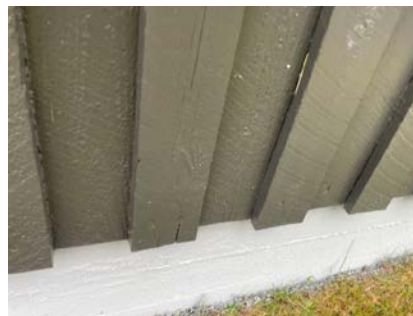
- Det er ingen eller liten lufting i nedre kant av kledning mot grunnmur.
- Det er påvist andre avvik:
- Det er stedvis værslitt/oppsprukket trevirke på kledningsbord i nedre del.

Sprekker i nedre del av kledning.

Luftet kledning var ikke vanlig ved oppføringstidspunktet. Normalt fungerer det med ikke luftet kledning i tørt fjellklima. Skulle ytterveggene kles på nytt vil det være hensiktsmessig å etablere lufting. Noe vedlikehold må påregnes.

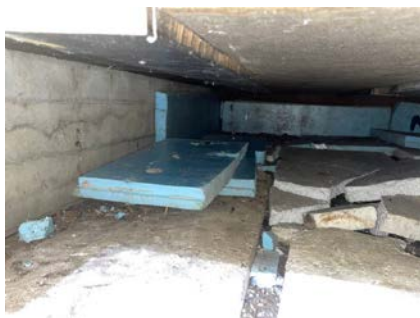
- Det er registrert symptom på aktivitet fra skadedyr

- Det måles høye fuktverdier i treverk under stubbeloft/rom for personlig hygiene. Det er registrert løs isopor/EPS i krypkjeller.

Ekskrement fra mus og løs isolasjon.

- Krypkjeller bør holdes under oppsikt og det bør gjøres nærmere undersøkelser. Tiltak med bedre ventilering anbefales. Hvit isopor bør ryddes ut grunnet fare for videreutvikling av fukt/skadedyr. Tiltak med tetting for mus bør utføres.

Tiltak med tetting for mus bør utføres.

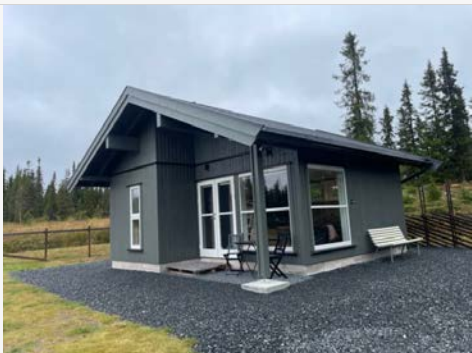
Anneks

Bygningen fremstår vedlikeholdt og det må ellers påregnes kostnader til normalt vedlikehold.

Bygget er ikke vurdert av meg utover dette.
