Nøkkelinformasjon

2-roms leilighet i 5. etasje | Heis |  
Overbygget balkong med gode sol-  
og utsiktsforhold | Ingen  
dokumentavgift.

Leilegheit i burettslag (i blokk)  
Hardangervegen 6  
5705 Voss

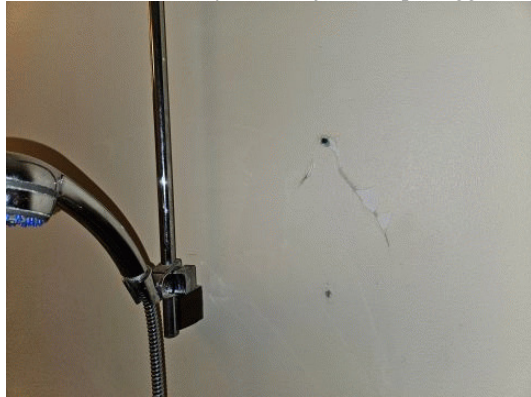
Badet er frå byggeår (1983). Himling er utført med sparkla og måla gips. Veggjar er utførte med gipsplater med tapet. Det er registrert generelle rifter, skadar og slitasje i overflater, mellom anna lokalt ved dusjarmatur og på veggflater. Overflatene ber preg av alder og normal bruk. Det er ikkje registrert synlege fuktskadar eller spor etter skadedyr på synfaringsdagen. Badet har ventil i himling med avtrekk til felles ventilasjonsanlegg. Badet har oppnådd høg alder sett opp mot normal forventa levetid for våtrom. Det vert tilrådd oppgradering eller tiltak før vidare bruk. Ved eventuell oppgradering må det påreknast at badet vert etablert i samsvar med gjeldande krav og forskrifter.

**Merknader:** Bilete syner slitasje/skade på vegg like ved dusj. Bør utbetrast før vidare bruk.

| 1.1.1 Bad Overflate vegger og himling<br>Risiko:<br>Badet er frå byggeår (1983) og har passert normal forventa levetid for våtrom. Aldra materialbruk og konstruksjonsløyisingar medfører auka risiko for fuktpåverknad og skjulte skadar i konstruksjonen ved vidare bruk, sjølv om det ikkje er registrert synlege fuktskadar på synfaringsdagen.<br><br>Konsekvens:<br>Vidare bruk av badet utan tiltak kan over tid medføre utvikling av fuktskadar i underliggjande konstruksjonar, med behov for omfattande utbetring eller full rehabilitering. Eventuelle skadar kan påverke brukskomfort, verdi og medføre auka kostnader ved framtidig oppgradering. |

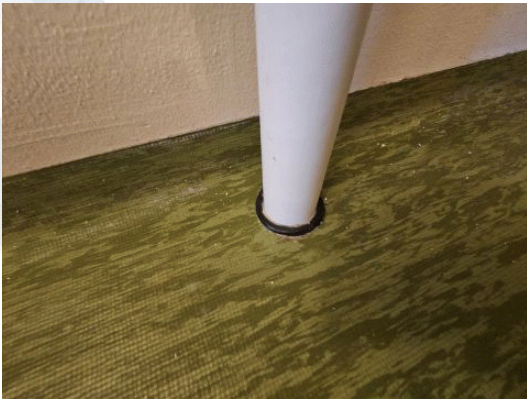
Tettesjikt og membran er opplyst å vera frå byggeår (1983). Det er mogleg å gjere reint i sluk. Det er registrert noko mangelfull utføring rundt enkelte gjennomføringar i golv, der det kan vere risiko for at fukt kan trenge ned i konstruksjonen. Elles er det ikkje observert synlege teikn til skadeleg fukt eller lekkasjar på synfaringsdagen. Arbeidet er vurdert som fagmessig utført etter datidas standard og krav, med behov for oppgradering til dagens standard. Det er ikkje gjennomført hullboring eller destruktive undersøkingar. Dette grunna plassering av våtsoner og installasjonar som er monterte på vegg mot naboileigheit med betongkonstruksjon. Fuktmåling er derav ikkje mogleg å gjennomføra.

**Merknader:** Bilete syner gjennomføring for avløp til vaskemaskin, som gå gjennom tettesjikt i golv like ved dusj. Stor risiko for fuktgjennomtrenging.

| 1.1.3 Bad Membran, tettesjiktet og sluk<br>Risiko:<br>Tettesjikt og membran er frå byggeår (1983) og har passert normal forventa levetid for våtrom. Aldra materialbruk og noko mangelfull utføring rundt enkelte gjennomføringar i golv medfører auka risiko for fuktinntrenging og skjulte skadar i konstruksjonen. Avgrensa kontrollmoglegheit og manglande fuktmåling aukar usikkerheita rundt faktisk tilstand.<br><br>Konsekvens:<br>Ved vidare bruk utan tiltak kan fuktinntrenging over tid føre til skadar i underliggjande konstruksjonar, med behov for omfattande utbetring eller full rehabilitering av badet. Eventuelle skadar kan medføre auka kostnader og redusert brukskomfort. |
