Tyttebærstien 17, 1866 BÅSTAD

**Lekker, stilfull, innholdsrik og praktisk enebolig på ett plan med bl.a. 4 soverom - dobbel garasje - solrikt**

# Tilstandsrapport

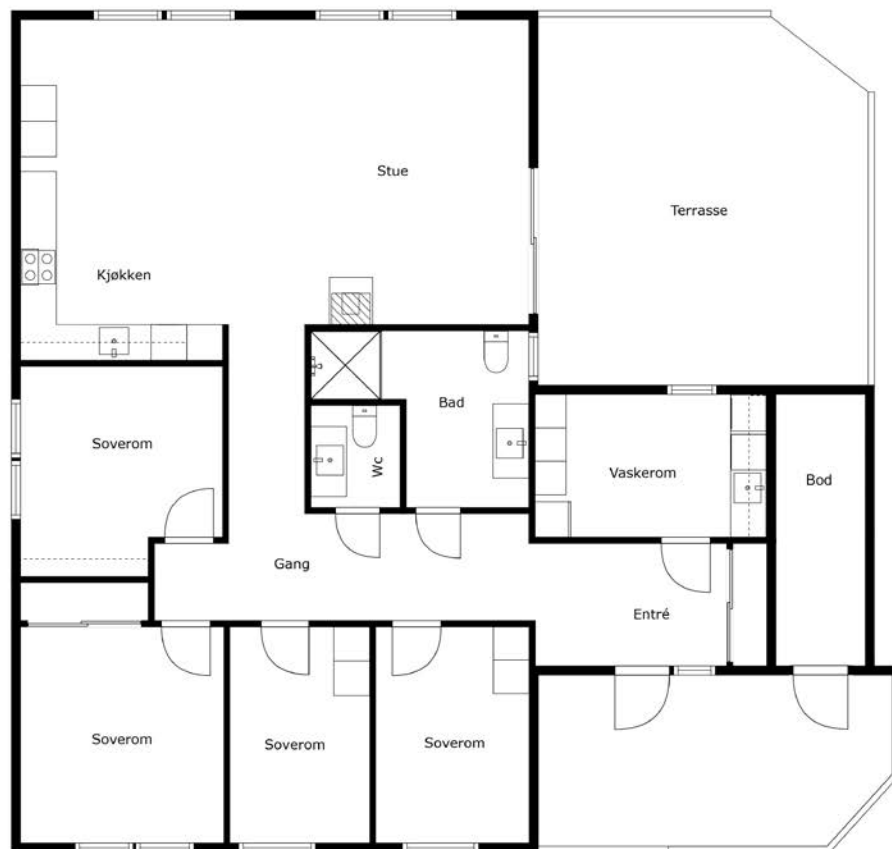
Tegningen Lages Med Cubicasa-teknologi. Ikke Målbart Tegning, Avvik Kan Forekomme.

Plantegningen er ikke i målestokk og noe avvik kan forekomme.

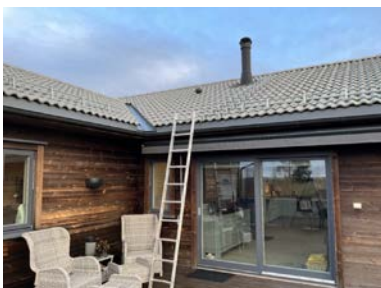
- Det må monteres snøfangere for å oppfylle byggeårets krav.

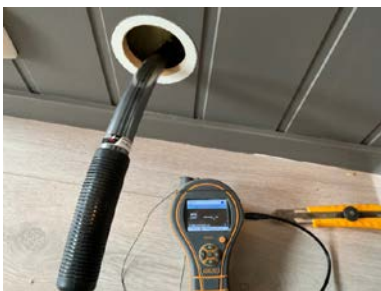
### 1. ETASJE > VASKEROM

- Det er påvist at høydeforskjell fra topp slukrist til gulv/synlig topp membran ved dørterskel er mindre enn 25 mm.
- Det er påvist avvik i fallforhold til sluk i forhold til krav i forskrift på byggetidspunktet.

Våtrommet kan fungere som det er, men utbedring er nødvendig for å lukke avviket. Det anbefales å rette opp fall mot sluk ved renovering. Ved lekkasjer kan sluket ha begrenset kapasitet, noe som kan føre til vannskader i tilstøtende rom.
