# Din nye leilighet?

Prost Refsums veg 8 A, 2005 RÆLINGEN
-

## BOLIGBYGG MED FLERE BOENHETER

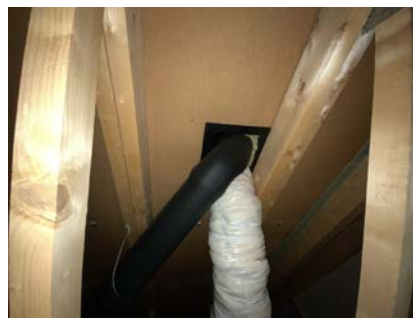
- Det er fra loft/kryp loft påvist indikasjoner på at det er punktering av dampspærre, som medfører svekket effekt av dampspærrefunksjonen.
- Det er påvist avvik rundt gjennomføringer i takflaten.

Kontroll rundt rørgjennomføringer.

- Det bør gjøres lokale tiltak.

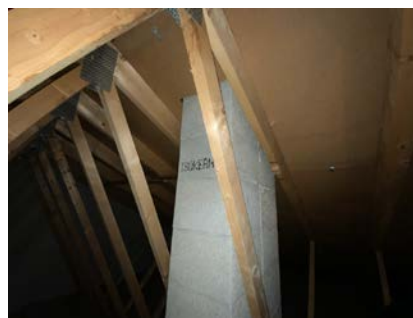
Kontroll rundt pipeløp.

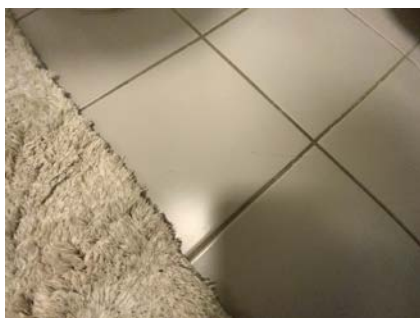
- Det er påvist at høydeforskjell fra topp slukrist til gulv/synlig topp membran ved dørterskel er mindre enn 25 mm.
- Det er påvist at noen fliser har bom (hulrom under).
- Det er påvist avvik i fallforhold til sluk i forhold til krav i forskrift på byggetidspunktet.
- Det er påvist sprekker i fliser.

Sprukket flis.

- Våtrommet fungerer med dette avviket.
- Overflater må utbedres eller skiftes.

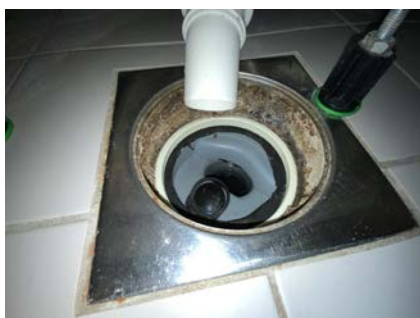
Kontroll av sluk.

- Overvåk tilstanden jevnlig. For å få tilstandsgrad 0 eller 1 må tettesjiktet skiftes ut, men tidspunktet for når dette er nødvendig er vanskelig å si noe om.
- Overvåk tilstanden jevnlig. For å få tilstandsgrad 0 eller 1 må slukløsningen skiftes ut og sannsynligvis må også membransjiktet skiftes/utbedres. Det er imidlertid vanskelig å si noe om tidspunktet for når dette er nødvendig.

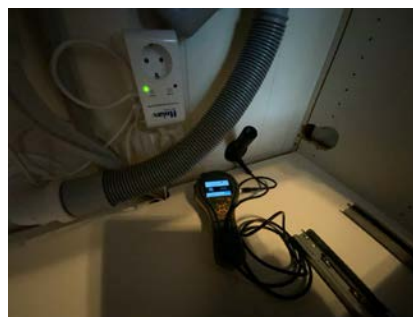
Hulltaking er foretatt uten å påvise unormale forhold. Hulltaking er foretatt ved/i Kjøkkenen.

Utført hulltaking.

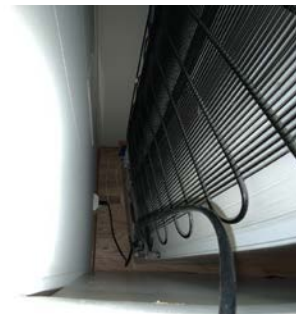
Kontroll bak kjøleskap. Ingen tegn til fuktskader på befaringsdagen.

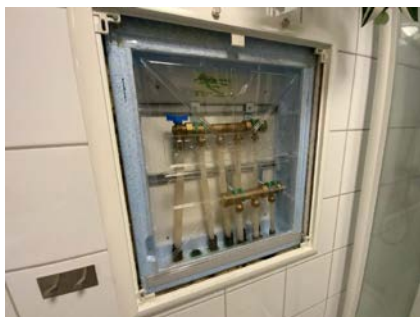
Vannrør fra byggeår av materialtype pex og kobber. Fordelerskap på badet. Waterguard i benkeskap på kjøkken for god sikring av lekkasjevann. Alder er normalt i seg selv en vurderingskriterie hva angår slitasjegrad. Videre bemerkes at bunnledninger av den årsak følgelig heller ikke er kontrollert. Ingen negative avvik observert på befaringsdagen.

Besiktigelse av røropplegg.

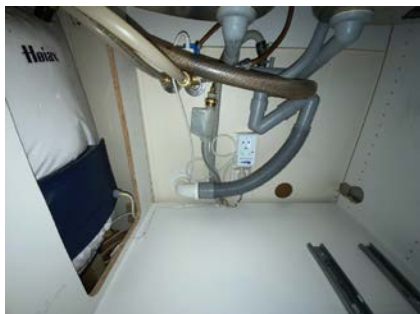
Besiktigelse av røropplegg.

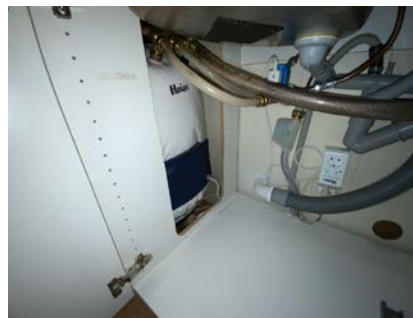
Det er påvist avvik i den elektriske tilkoblingen av varmtvannstanken.

Besiktigelse av bereder.

Det bør etableres fast strømtilkobling med bryter på bereder grunnet branntilløp i stikkontakt kan oppstå. Bereder er for øvrig normalt fungerende.
