Tilstandsrapport

Boligbygg med flere boenheter

Jærveien 130, 4321 SANDNES

Befaringsdato: 11.11.2024

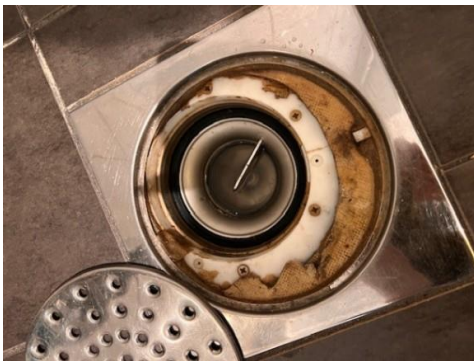
Sluk

Det er plastsluk og smøremembran med dokumentert utførelse.

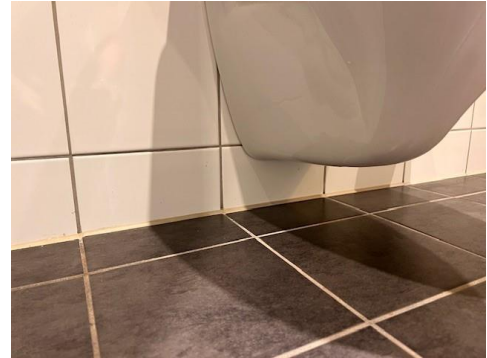
- Det er ikke påvist tilfredsstillende løsning for å synliggjøre lekkasje fra innebygget sistene.
- Det er påvist skader på innredning.

Lekkasje varsler mangler under toalett.

Innhent dokumentasjon om mulig på toalett, da disse kan ha forskjellige løsninger for lekkasje varsling.

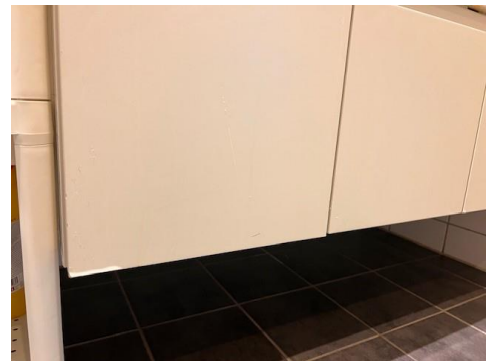
Fuktskade på dører i nedre del av innredning.

Det er ikke nødvendig med tiltak nå på dører til innredning, men utskiftning må regnes med på sikt.

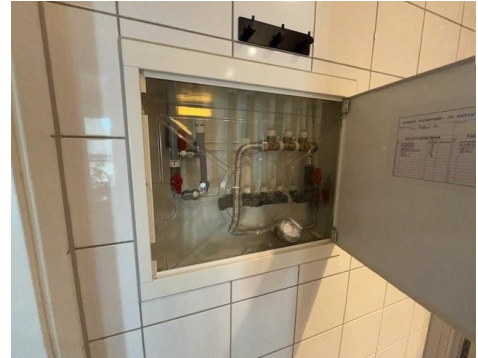
Innvendige vannledninger er av plast (rør i rør). Det er besiktiget i rørskap.

Fordelerskap for vannrør.

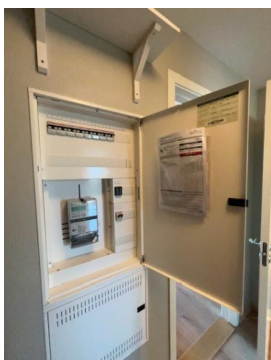
El installasjon fra byggeår.

El skap.
