Hemnesveien 257, 8640 HEMNESBERGET

Tilstandsrapport

- Fritidsbolig
- Hemnesveien 257, 8642 FINNEIDFJORD
- HEMNES kommune
- # gnr. 59, bnr. 2, fnr. 4

Befaringsdato: 16.06.2025 Rapportdato: 16.06.2025 Oppdragsnr.: 20914-1365 Referansenummer: YH5052

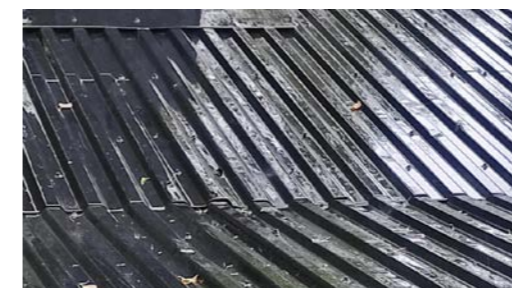
Rustdannelser i nedre kant av takplatene.

Vedlikehold bør påregnes.

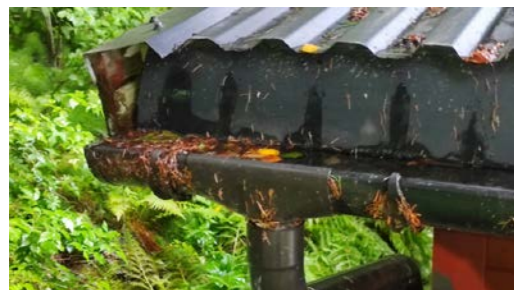
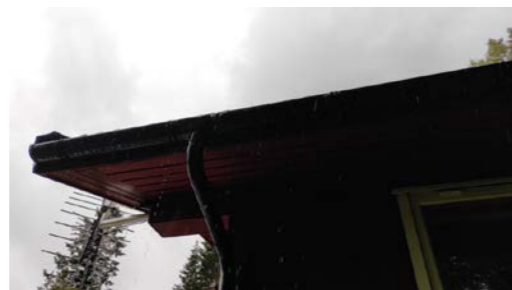
TG 3 Nedløp og beslag

Renner og nedløp av metall. Pipen er tekket med heldekkende beslag.

Det bør monteres bue på pipen for å forhindre at vann trenger inn.

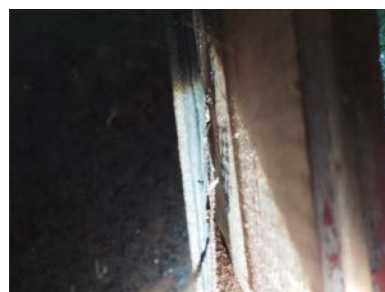
TG 2 Veggkonstruksjon

Yttervegger av bindingsverk av tre, isolert med 10 cm isolasjon. Ytterveggene er utvendig tekket med liggende kledning. Det bemerkes at takstmannen ikke har gjort fysiske inngrep i konstruksjonen og at antatt isolasjonstykkelse, kvalitet eller tilstand derfor ikke kan dokumenteres.

- Musebånd/lusing må etableres.

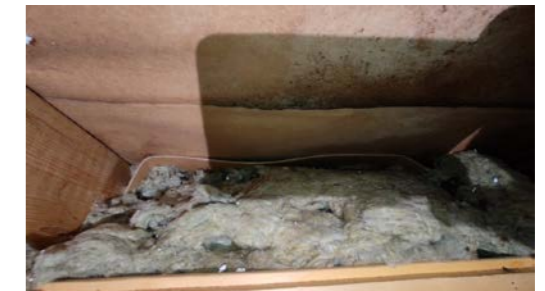
TG 2 Takkonstruksjon/Loft

Det ble fuktmålt i takkonstruksjonen ved befarings, og ingen forhøyede fuktverdier ble registrert.

Det bør gjennomføres ytterligere undersøkelser for å få kartlagt det eventuelle skadeomfanget skadedyr kan ha påført.

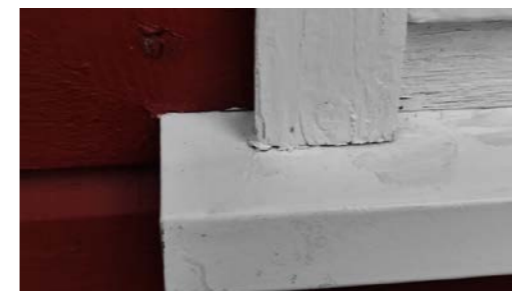
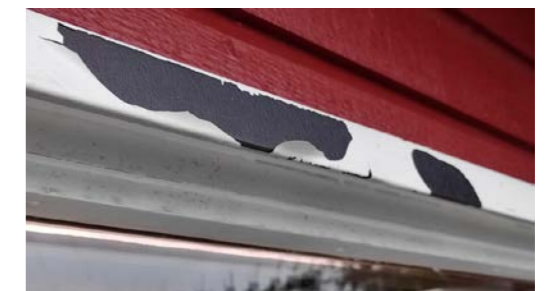
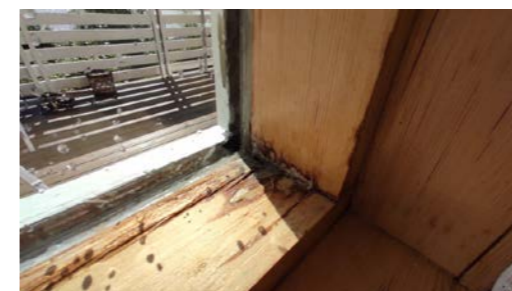
TG 2 Vinduer

Malte vinduer av tre med 2-lags isolerglass og vinduer med koblede glass fra 1991.

- Karmene i vinduer er slitte og det er sprekker i trevirket.

Sålbenk- og vannbrettbeslag monteres ofte som det eneste tettesjiktet mot underlaget. Det medfører at beslagene bør ha oppbrett i begge ender mot vindussmyg, og i bakkant mot vinduets bunnkarm. (Ref. Sintef byggforsk detaljblad 520.415)

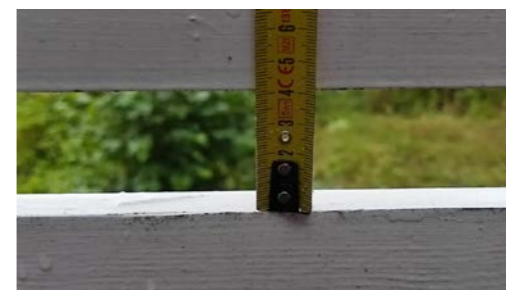
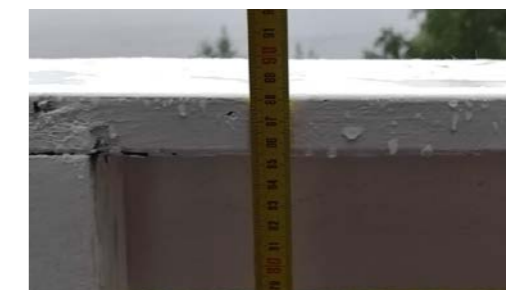
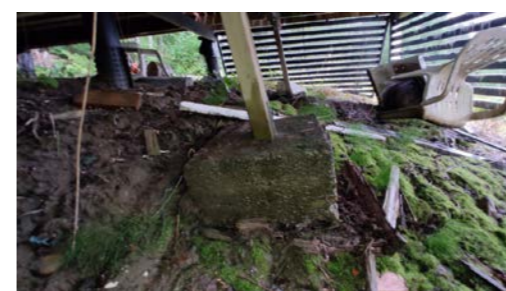
TG 2 Balkonger, terrasser og rom under balkonger

Terrasse på ca. 18,5 m² med malt liggende rekkverk. Rekkverket har en høyde på ca. 88 cm. Konstruksjon av tre innfestet i bygningskroppen og fundamentert på støpte peler. Adkomst fra hage og via dør fra stuen.

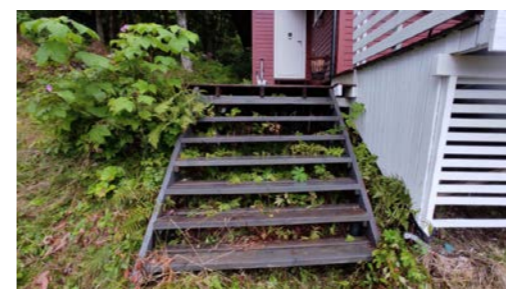
TG 3 Utvendige trapper

Trapp av tre til terrassen.

- Rekkverk må monteres for å lukke avviket.

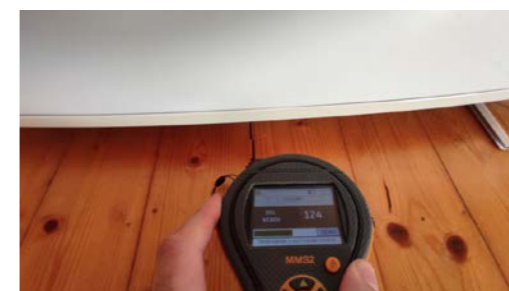
ETASJE > STUE/KJØKKEN

Kjøkkeninnredning av laminerte skrog med laminerte profilerte fronter, laminert benkeplate med nedfelt oppvaskkum i stål. Kjøkkenet er utstyrt med en frittstående komfyr.

Det ble utført fuktsøk ved på gulvet ved innredning. Ingen forhøyede fuktverdier ble registrert.

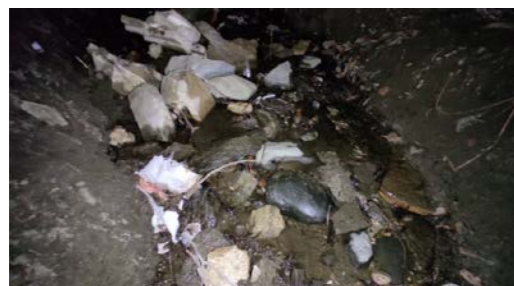
TG 2 Terrengforhold

Eiendommen ligger i naturterreng.

Det bør etableres en drenerings grøft rundt hytten for å unngå at vannet renner under hytten.
