Velkommen til Dælenenggata 40D.

## Dælenenggata 40D

# Tilstandsrapport

## BOLIGBYGG MED FLERE BOENHETER

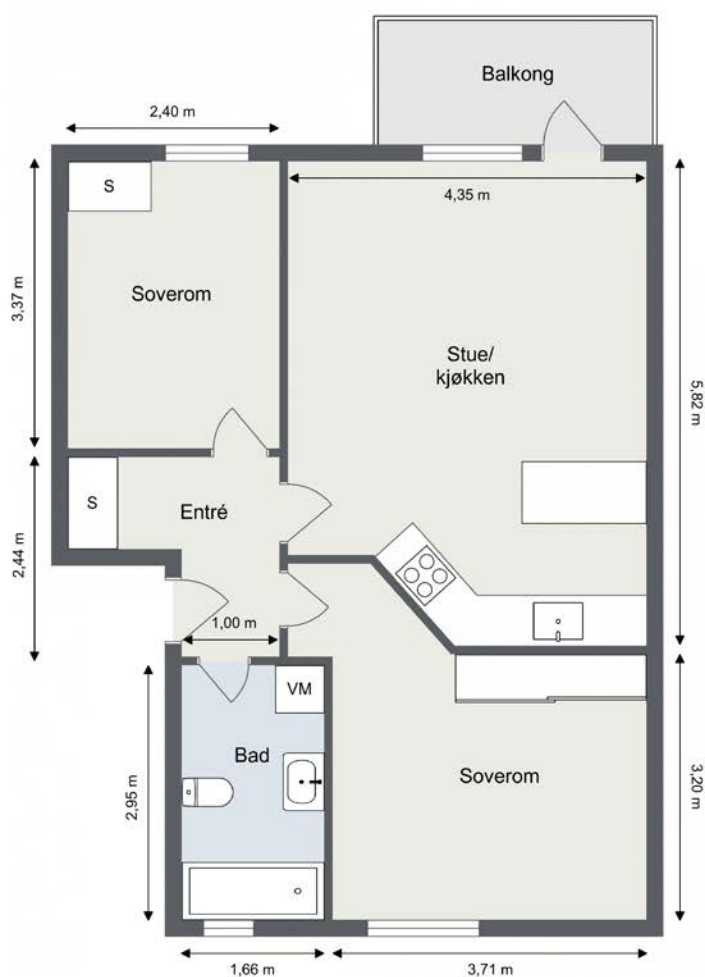
Andelsnr. 43

Vær oppmerksom på at dette er en illustrasjon av boligens planløsning med omtrentlige mål. Faktiske målinger på stedet kan avvike og målene er ikke juridisk bindende.  
Utført av Makeløs AS.

Plantegningen er ikke i målestokk og noe avvik kan forekomme.

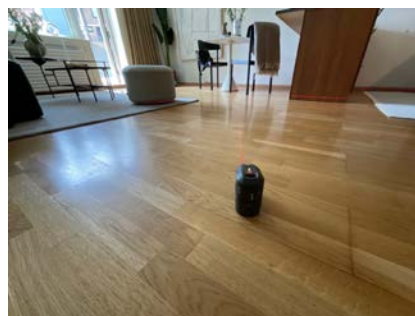
- Målt høydeforskjell på over 30 mm gjennom hele rommet.
- Tilstandsgrad 3 gis med bakgrunn i standardens krav til godkjente måleavvik.

- For å få tilstandsgrad 0 eller 1 må høydeforskjeller rettes opp.
- Ytterligere undersøkelser må foretas for å få kartlagt omfanget for utbedring.

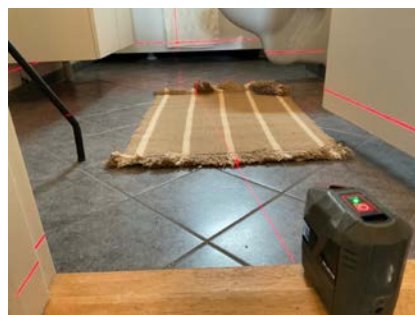
### 1 ETASJE > BAD/WC

#### Vurdering av avvik:

- Overvåk tilstanden jevnlig. For å få tilstandsgrad 0 eller 1 må tettesjiktet skiftes ut, men tidspunktet for når dette er nødvendig er vanskelig å si noe om.
- Det må innhentes dokumentasjon.

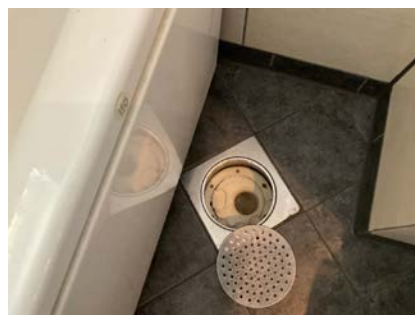
### 1 ETASJE > BAD/WC

- Det er ikke påvist tilfredsstillende løsning for å synliggjøre lekkasje fra innebygget sisterner.

- Det må gjennomføres ytterligere undersøkelser.
- Det må gjøres tiltak for å lukke avviket.

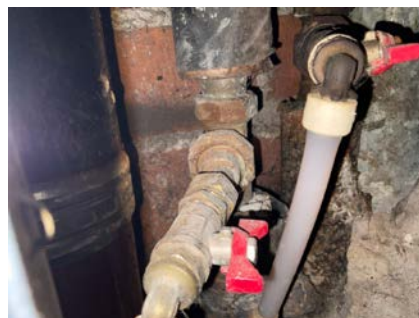
## TG 2 Vannledninger - 2

Innvendige vannledninger er av plast (rør i rør).

- Det er påvist at eventuelt lekkasjevann fra rør i rør system ikke ledes til sluk eller annen kompenserende løsning.

- Det bør foretas tiltak på anlegget som sikrer bedre løsning på eventuelt lekkasjevann fra rør i rør system.
