Velkommen til Gruegata 18B!

Denne 2-roms leiligheten er et oppussingsobjekt med stort potensiale. Leiligheten ligger fint til i byggets 2. etasje og inneholder stue m/ utgang til en herlig balkong, samt mellomgang/entré med videre tilgang til et separat kjøkken, romslig soverom og bad. I tillegg disp. leiligheten en kjellerbod på ca. 2,5 m2.

# Tilstandsrapport

## BOLIGBYGG MED FLERE BOENHETER

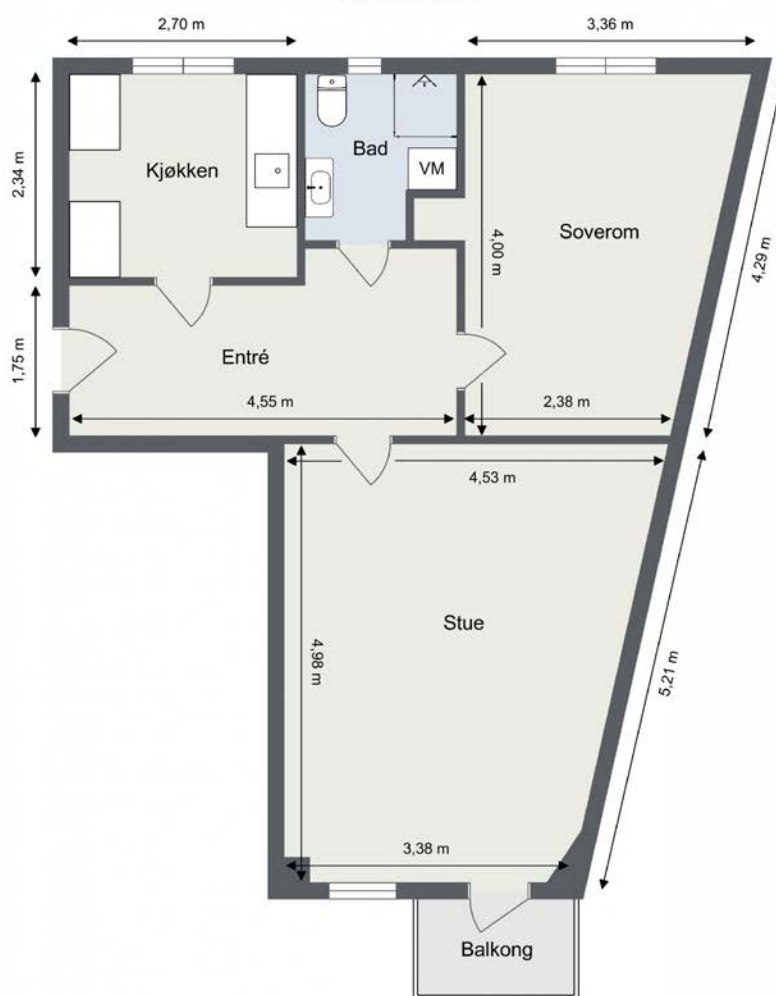
Andelsnr. 11

Vær oppmerksom på at dette er en illustrasjon av boligens planløsning med omtrentlige mål. Faktiske målinger på stedet kan avvike og målene er ikke juridisk bindende.  
Utført av Makeløs AS.

Plantegningen er ikke i målestokk og noe avvik kan forekomme.

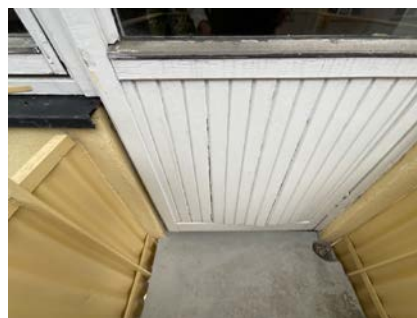
- Det er påvist dør(er) med fukt/råteskader.
- Det er påvist dører som er vanskelig å åpne eller lukke.
- Karmene i dører er værslitte utvendig og det er sprekker i trevirket.

- Lokal utbedring/utskifting av fukt/råteskadet treverk.
- Døren(e) står foran utskiftning.
- Det må påregnes noe vedlikehold og at enkelte dører må skiftes ut.

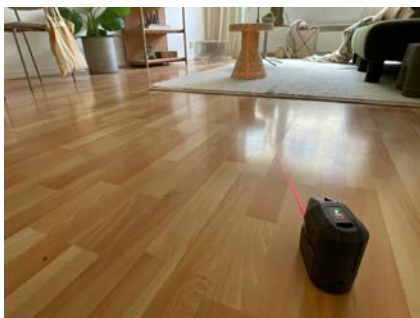
- Det er målt høydeforskjell på mellom 15-30 mm gjennom hele rommet. Tilstandsgrad 2 gis med bakgrunn i standardens krav til godkjente måleavvik.
- Målt høydeforskjell på mellom 10 - 20 mm innenfor en lengde på 2 meter. Tilstandsgrad 2 gis med bakgrunn i standardens krav til godkjente måleavvik.

Nivellering stue, avvik ca. 15-30 mm

- For å få tilstandsgrad 0 eller 1 må høydeforskjeller rettes opp. Ytterligere undersøkelser må foretas for å få kartlagt omfanget for utbedring.

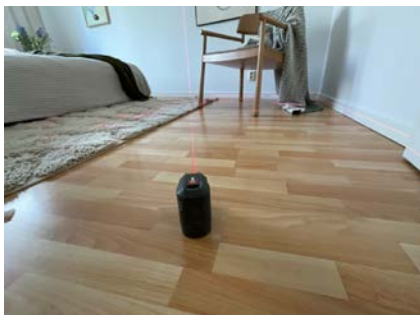
Nivellering soverom, avvik ca. 10-20 mm
