Tilstandsrapport

Boligbygg med flere boenheter

Gruegata 18 B, 0652 OSLO

Boligbygg med flere boenheter - Byggeår: 1957

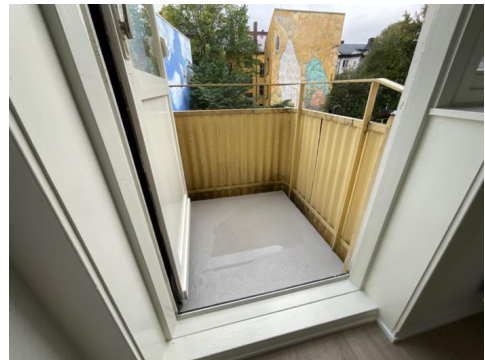
TG 1 Balkonger, terrasser og rom under balkonger

Balkong med støpt dekke, malt utførelse.

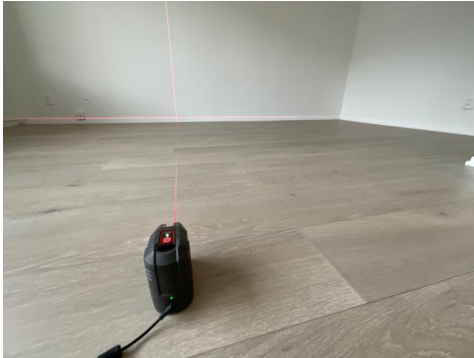
TG 2 Etasjeskille/gulv mot grunn

- Målt høydeforskjell på mellom 10 - 20 mm innenfor en lengde på 2 meter. Tilstandsgrad 2 gis med bakgrunn i standardens krav til godkjente måleavvik.

Nivellering stue/alkove, avvik ca. 10-20 mm

- For å få tilstandsgrad 0 eller 1 må høydeforskjeller rettes opp. Ytterligere undersøkelser må foretas for å få kartlagt omfanget for utbedring.

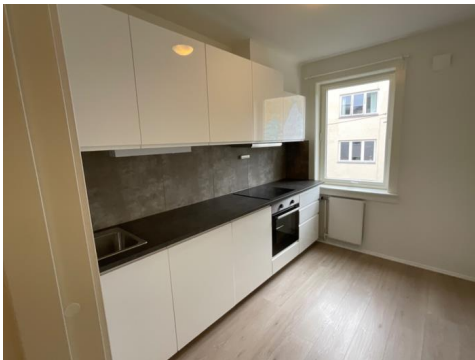
! TG 1 Overflater og innredning

Tidsriktig glatt høyglans innredning fra IKEA, soft close, armatur, fliser over benk, laminat benkeplate med nedfelt stålkum og keramisk topp, integrert komfyr, oppvaskmaskin, bereder.

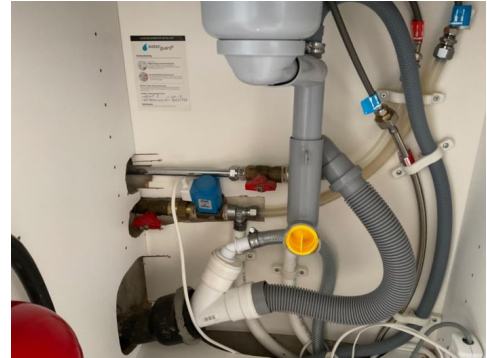
! TG 1 Vannledninger

Innvendige vannledninger er av plast (rør i rør).

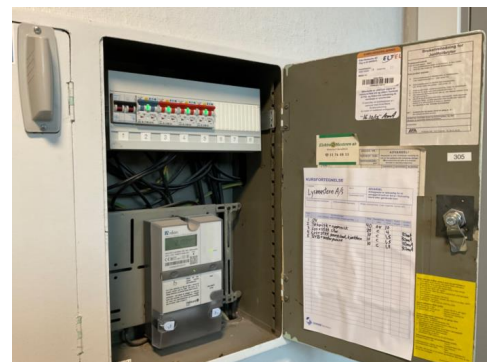
! TG 2 Elektrisk anlegg

Sikringsskap med automatsikringer.

9. Er det tegn på at kabelinnføringer og hull i inntak og sikringsskap ikke er tette, så langt dette er mulig å sjekke uten å fjerne kapslinger?
Nei
10. Finnes det kursfortegnelse, og er den i samsvar med antall sikringer?
Ja
11. Foreta en helhetsvurdering av det elektriske anlegget, dets alder, allmenne tilstand og fare for liv og helse. Bør det elektriske anlegget ha en utvidet el-kontroll?
Ja Det anbefales at anlegget kontrolleres av autorisert foretak.
