Hans Hammerens vei 6, 1920 SØRUMSAND

**Moderne enebolig m/høy  
standard, utleiedel og integrert  
garasje – 230 m unna Glomma!  
Solrik tomt og terrasse.**

| Tilstandsrapport | 67 |

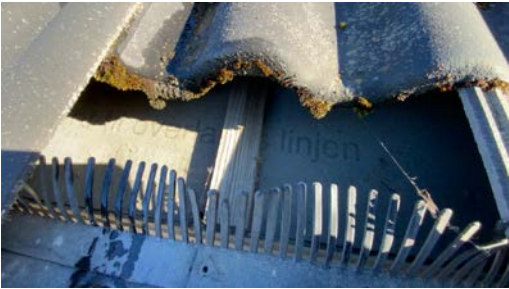
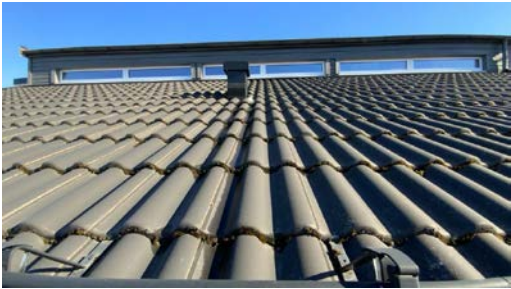
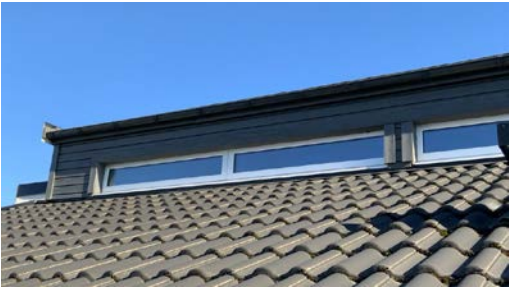
Taktekkingen er av betongtakstein og papp. Taket er besiktiget fra takfot i stige. Siden taket (takkonstruksjon, taktekking og skorstein) kun er observert fra takfot i stige, er vurderingen begrenset av dette. Det er ikke sikkerhetsmessig forsvarlig å bevege seg ut på taket. Selv om det ikke er avdekket skader under befaringen, betyr ikke dette at det ikke foreligger skader som en besiktigelse på taket kan avdekke. Vær oppmerksom på denne risikoen. En undersøkelse på taket kan utføres av en fagperson under tilstrekkelige sikkerhetsforhold.

- Vurdering av avvik:**
- Taktekkingen har mose og slitasje på grunn av elde.

Frostsprengning kan oppstå når det trenger vann ned i taksteinene, noe mose og lav bidrar til.

- Konsekvens/tiltak**
- Lokal utbedring må utføres.

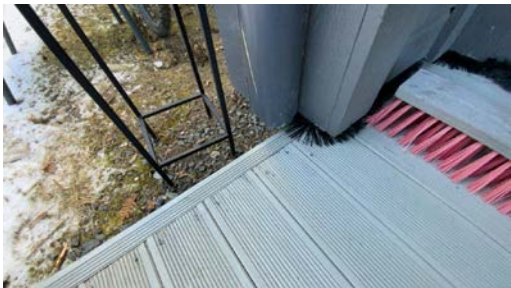
### Nedløp og beslag

Nedløp og beslag av metall

- Vurdering av avvik:**
- Det er ikke tilfredsstillende bortledning av vann fra taknedløp ved grunnmur.

Etablere utkastere. Uten utkastere kan vann fra taket renne direkte ned langs bygningens fasade, noe som kan føre til fukt- og vannskader på vegger og fundament. Snøfanger er et viktig grep for å redusere risikoen for snøras fra taket, og skader som følge av dette

**Kostnadsestimat: 10 000 - 50 000**

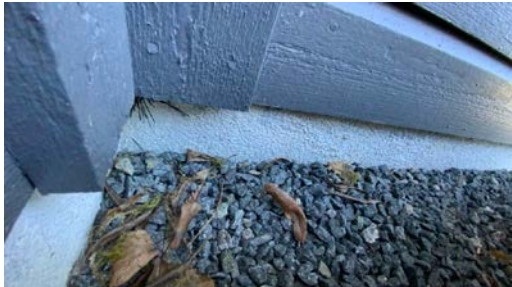
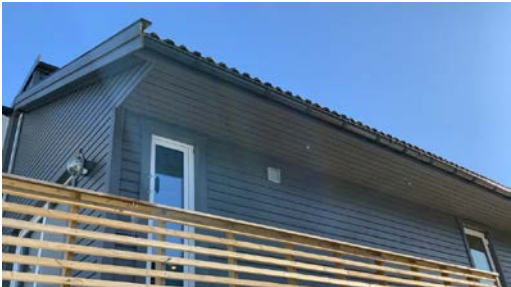
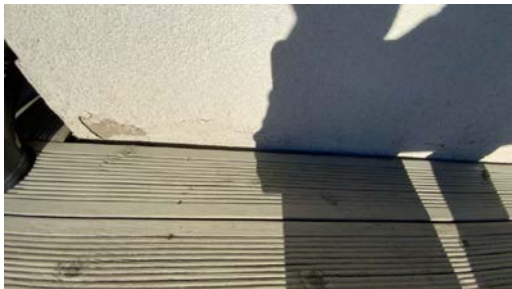
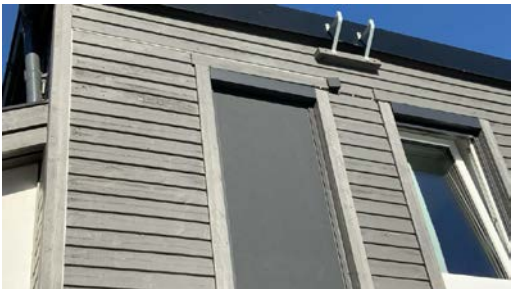
**TG 2 Veggkonstruksjon**

Veggene har bindingsverkskonstruksjon fra byggeår. Fasade/kledning har liggende bordkledning og armert pusset fasade.

- Det er avvik:

Skadet panel skiftes for at fasaden skal ha en tiltenkt klimabeskyttelse for yttervegger og unngå fukt og vindbelastning. Det er kun tatt stikkprøver og spesifikt forbehold om at det kan finnes mer skade bak og rundt området enn beskrevet i rapporten. Dårlig lufting av kledningen kan føre til lavere levetid og kondensskader på panel og underliggende lekting kan skades over tid. Noe stedvis reparasjon av puss må regnes med.

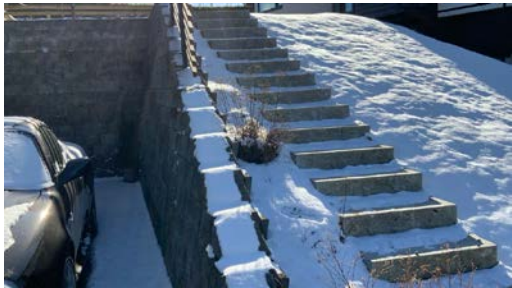
## TG 1 Utvendige trapper

Etablert steintrapp. Se øvrig forstøttningsmur for vurdering.

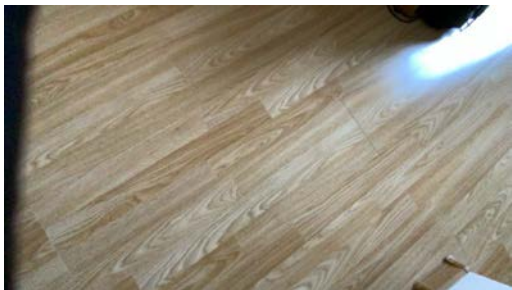
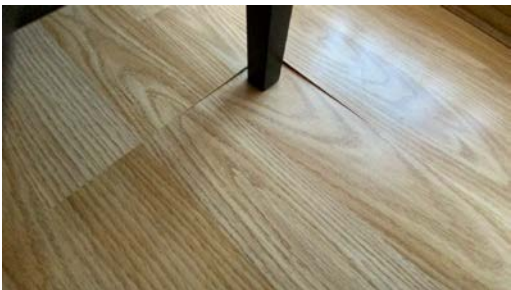
Innvendig > Overflater  
Vurdering av avvik:  
• Overflater har en del slitasjegrad utover det en kan forvente.  
Laminat i utleiedel er løs og går fra hverandre i skjøter. Noe sviktende underlag. Øvrig parkett og

Det er ingen konsekvens da parkett vurderes å ha tiltenkt funksjon. Parkett må slipes, lokal utbedring med parkettvoks eller byttes for å lukke avviket. Laminat i utleiedel må byttes og legges på fast underlag for å unngå at laminat går fra hverandre og spriker i skjøter.

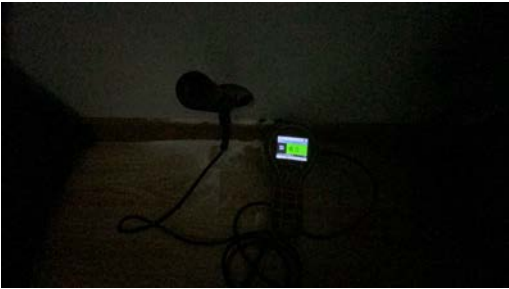
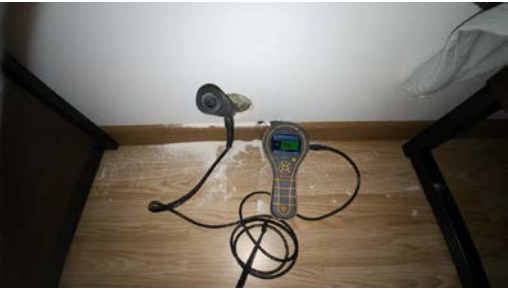
## TG 2 Etasjeskille/gulv mot grunn

Innvendig > Etasjeskille/gulv mot grunn  
Vurdering av avvik:  
• Det er avvik:  
Det er noe knirk i gulv og svanker er synlig.

Etasjeskiller er av trebjelkelag.

- Det er avvik:

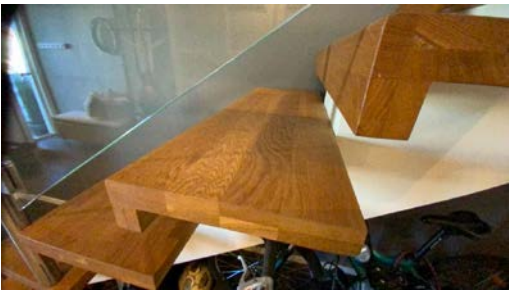
**2 TG 2 Innvendige trapper**

Boligen har lakkert tretrapp med glass i rekkverk.

- Åpninger er såpass store at det ut ifra sikkerhetsmessige forhold anbefales å lage mindre åpninger.

Rekkverk må etableres for å unngå fallskader.

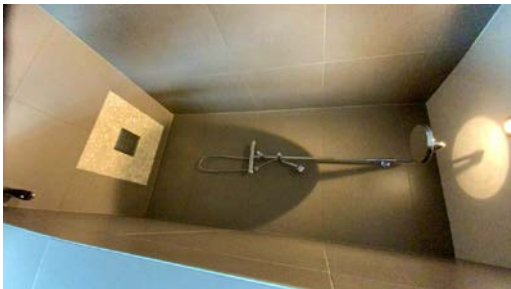
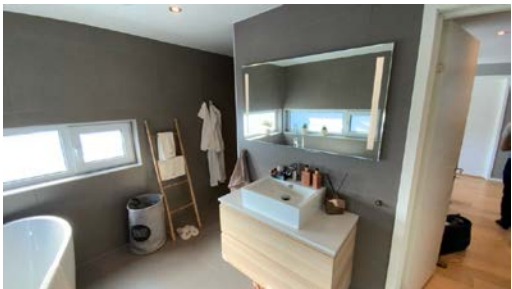
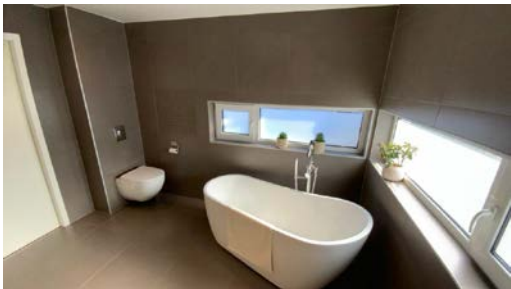
## 1. ETASJE > BAD

- Det er påvist at høydeforskjell fra topp slukrist til gulv/synlig topp membran ved dørterskel er mindre enn 25 mm.
- Det er påvist avvik i fallforhold til sluk i forhold til krav i forskrift på byggetidspunktet.

- Det må foretas utbedring av fallforhold.
- Våtrommet fungerer med dette avviket.

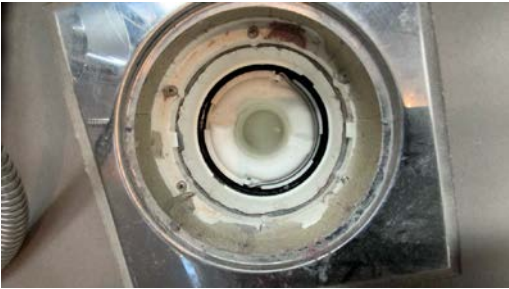
## 1. ETASJE > BAD

Hulltaking er foretatt uten å påvise unormale forhold. Hulltaking er foretatt ved/i Gang.

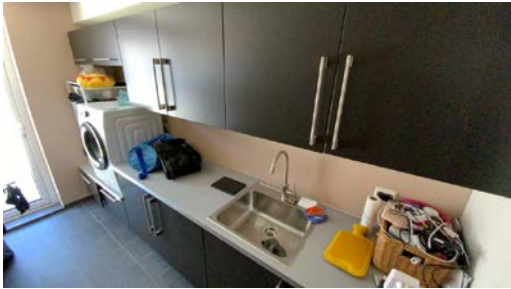
### 1. ETASJE > VASKEROM

- Det er påvist at høydeforskjell fra topp slukrist til gulv/synlig topp membran ved dørterskel er mindre enn 25 mm.
- Det er påvist avvik i fallforhold til sluk i forhold til krav i forskrift på byggetidspunktet.

Manglende eller utilstrekkelig fall kan føre til at vann ikke ledes effektivt til sluk, noe som kan resultere i vannansamling og potensielle vannskader på gulv og vegger.

- Det er påvist mangelfull/feil utførelse rundt rørgjennomføringer e.l. som gir fare for fukt i konstruksjonen i våtsone.
- Membran kan ikke konstateres (ikke synlig og det foreligger heller ikke dokumentasjon).

- Våtrommet fungerer med dette avviket.

Det er etablert vannstopper med føler som en preakseptert løsning for å unngå fuktskader i bygget ved en vannlekkasje.

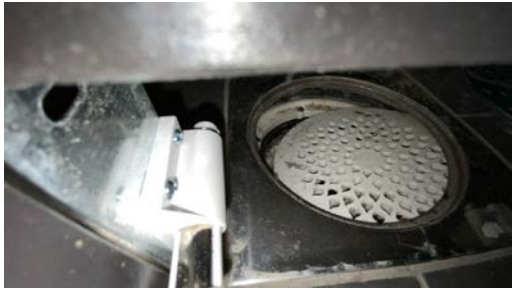
### 1. ETASJE > VASKEROM

Hulltaking er foretatt uten å påvise unormale forhold. Hulltaking er foretatt ved/i Vaskerom.

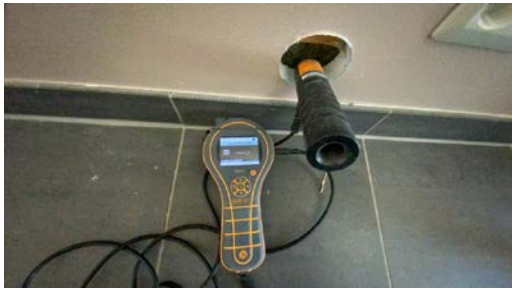
### 2. ETASJE > BAD

- Det er påvist at høydeforskjell fra topp slukrist til gulv/synlig topp membran ved dørterskel er mindre enn 25 mm.
- Det er påvist avvik i fallforhold til sluk i forhold til krav i forskrift på byggetidspunktet.

Det er plastsluk og smøremembran med dokumentert utførelse.

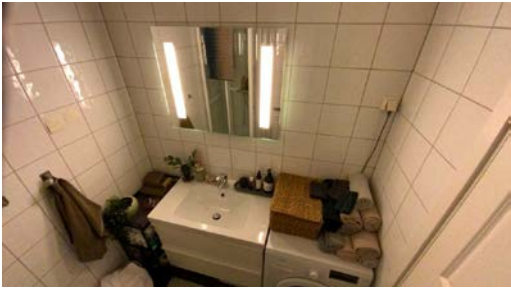
UNDERETASJE Utleiedel > BAD/VASKEROM

Kabinett må løftes vekk for å få full tilgang til sluk og tilfredsstillende måling. Det er målt fra underkant terskel med oppbrett og til kabinett. Det er ingen konsekvens med tanke på fall ut fra målinger som er gjort rundt kabinett og fall har tiltenkt funksjon utover at det ikke er dokumentert at fall er 25 mm fra terskel.

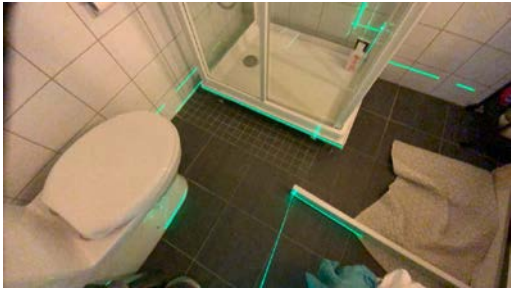
### UNDERETASJE Utleiedel > BAD/VASKEROM

Hulltaking er foretatt uten å påvise unormale forhold. Hulltaking er foretatt ved/i Gang. Fuktkvotemåling (vekt%) i konstruksjonen ble målt til 7.

Med tanke på badets alder på 13 år, er kabinett for å begrense fuktbelastningen på konstruksjonen en god løsning. Det anbefales å etablere kabinett som kan beveges med hjul, slik at rengjøring og jevnlig inspeksjon av sluket er lett.

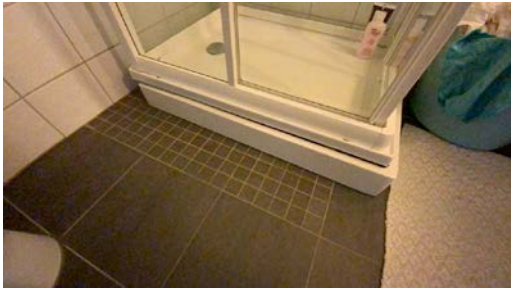
Våtrom > Underetasje utleiedel > Bad/vaskerom >Overflater Gulv  
Vurdering av avvik:  
• Det er avvik:  
Det er ikke mulig å måle fall med tanke på at kabinett er over sluk.

Våtrom > Underetasje utleiedel > Bad/vaskerom >Sluk, membran og tettesjikt  
Vurdering av avvik:  
• Mer enn halvparten av forventet brukstid er passert på membranløsningen.  
• Vurdering basert på alder. Tilstandsgrad 2 gis med bakgrunn i at mer enn halvparten av forventet brukstid for membran/tettesjikt er passert. Det er nå ingen symptomer på funksjonssvekkelse, men vær oppmerksom på at dette er en risikokonstruksjon. Det er vanskelig å inspisere sluk med tanke på kabinett.

- Overvåk tilstanden jevnlig. For å få tilstandsgrad 0 eller 1 må tettesjiktet skiftes ut, men tidspunktet for når dette er nødvendig er vanskelig å si noe om.
- Andre tiltak:

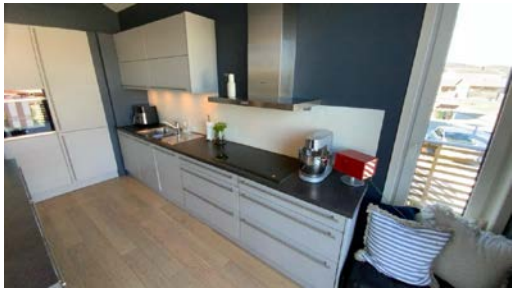
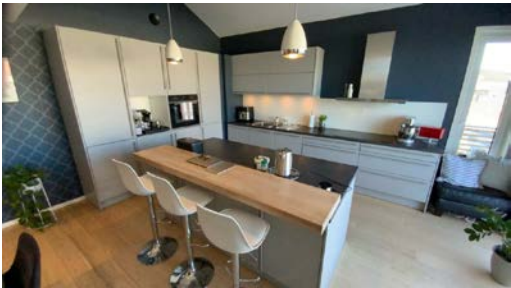
#### 1. ETASJE > KJØKKEN

Det er kjøkkenventilator med avtrekk ut.

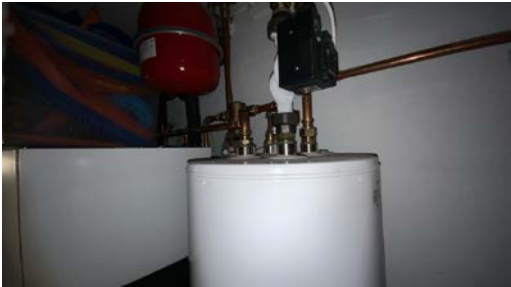
Varmtvannstanken er på ca. 200 liter for utleidel.

Det er ikke etablert membran i gulv på teknisk rom i hoveddel, da dette ikke er ett våtrom. Det er sluk i gulv og kontrollert avrenning for vanninstallasjoner. Det anbefales at membran på gulv etableres med tanke på følgeskader ved en stor lekkasje eller etablere en vannstopper med føler i rommet som en preakseptert løsning.

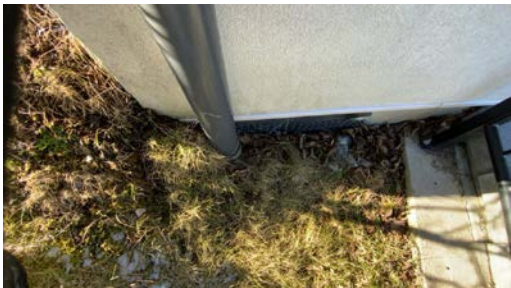
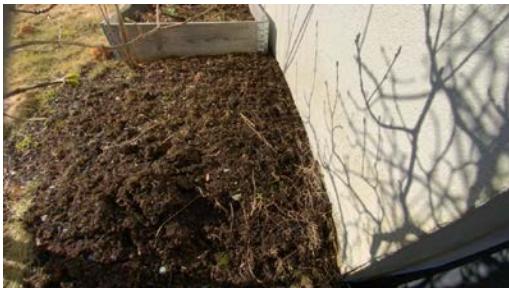
## TG 2 Fuktsikring og drenering

Tomteforhold > Fuktsikring og drenering  
Vurdering av avvik:  
• Utvendig tetting/fuktsikring av grunnmuren er avsluttet under utvendig terreng.  
Det er synlig at deler av grunnmursplate/fuktsikring er under terreng.

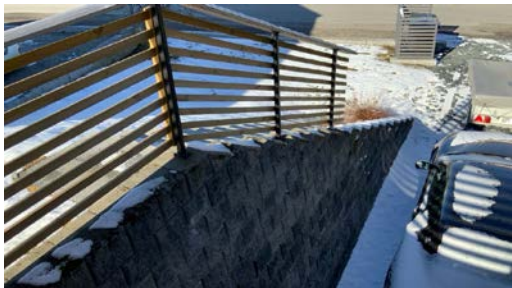
Lett skrående tomt.

Det bør foretas justeringer der tomt heller mot huset for å unngå unødig fuktbelastning mot grunnmur og støpt dekke.
