Brettevilles gate 18, 0481 OSLO

**Lys og pen 3-roms i klassisk  
byggård - Arealeffektiv - Peis - 2  
boder, Grønn og idyllisk  
bakgård. Må sees!**

Befaringsdato: 11.04.2025

## Tilstandsrapport

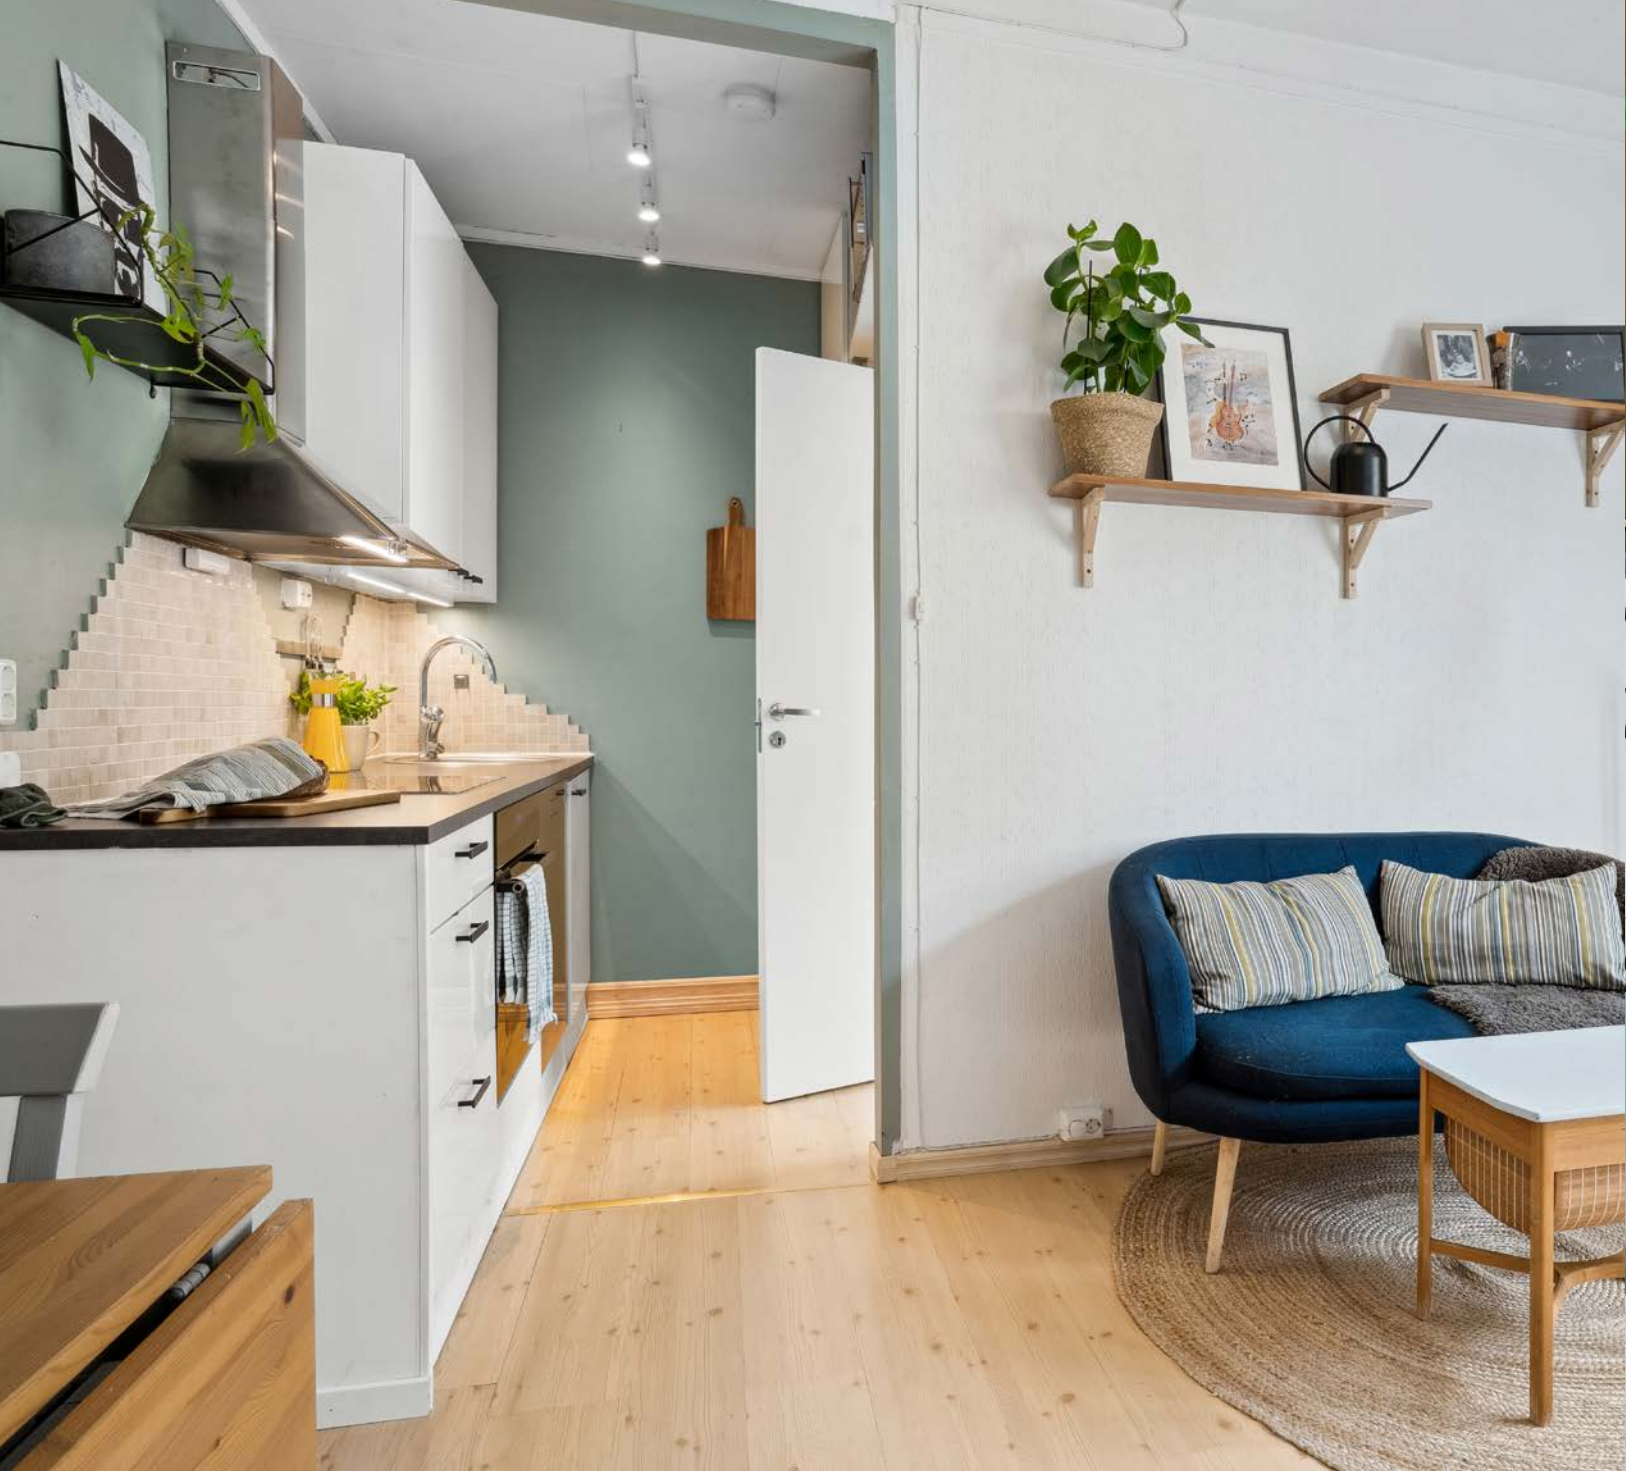
Kjøkkenet har hvit, glatt innredning med benkeplate og nedfelt oppvaskkum med blandeatteri. Fliser er montert mellom over- og underskap. Det er installert komfyr, vaskemaskin og ventilator med kullfilter over kokeplassen.

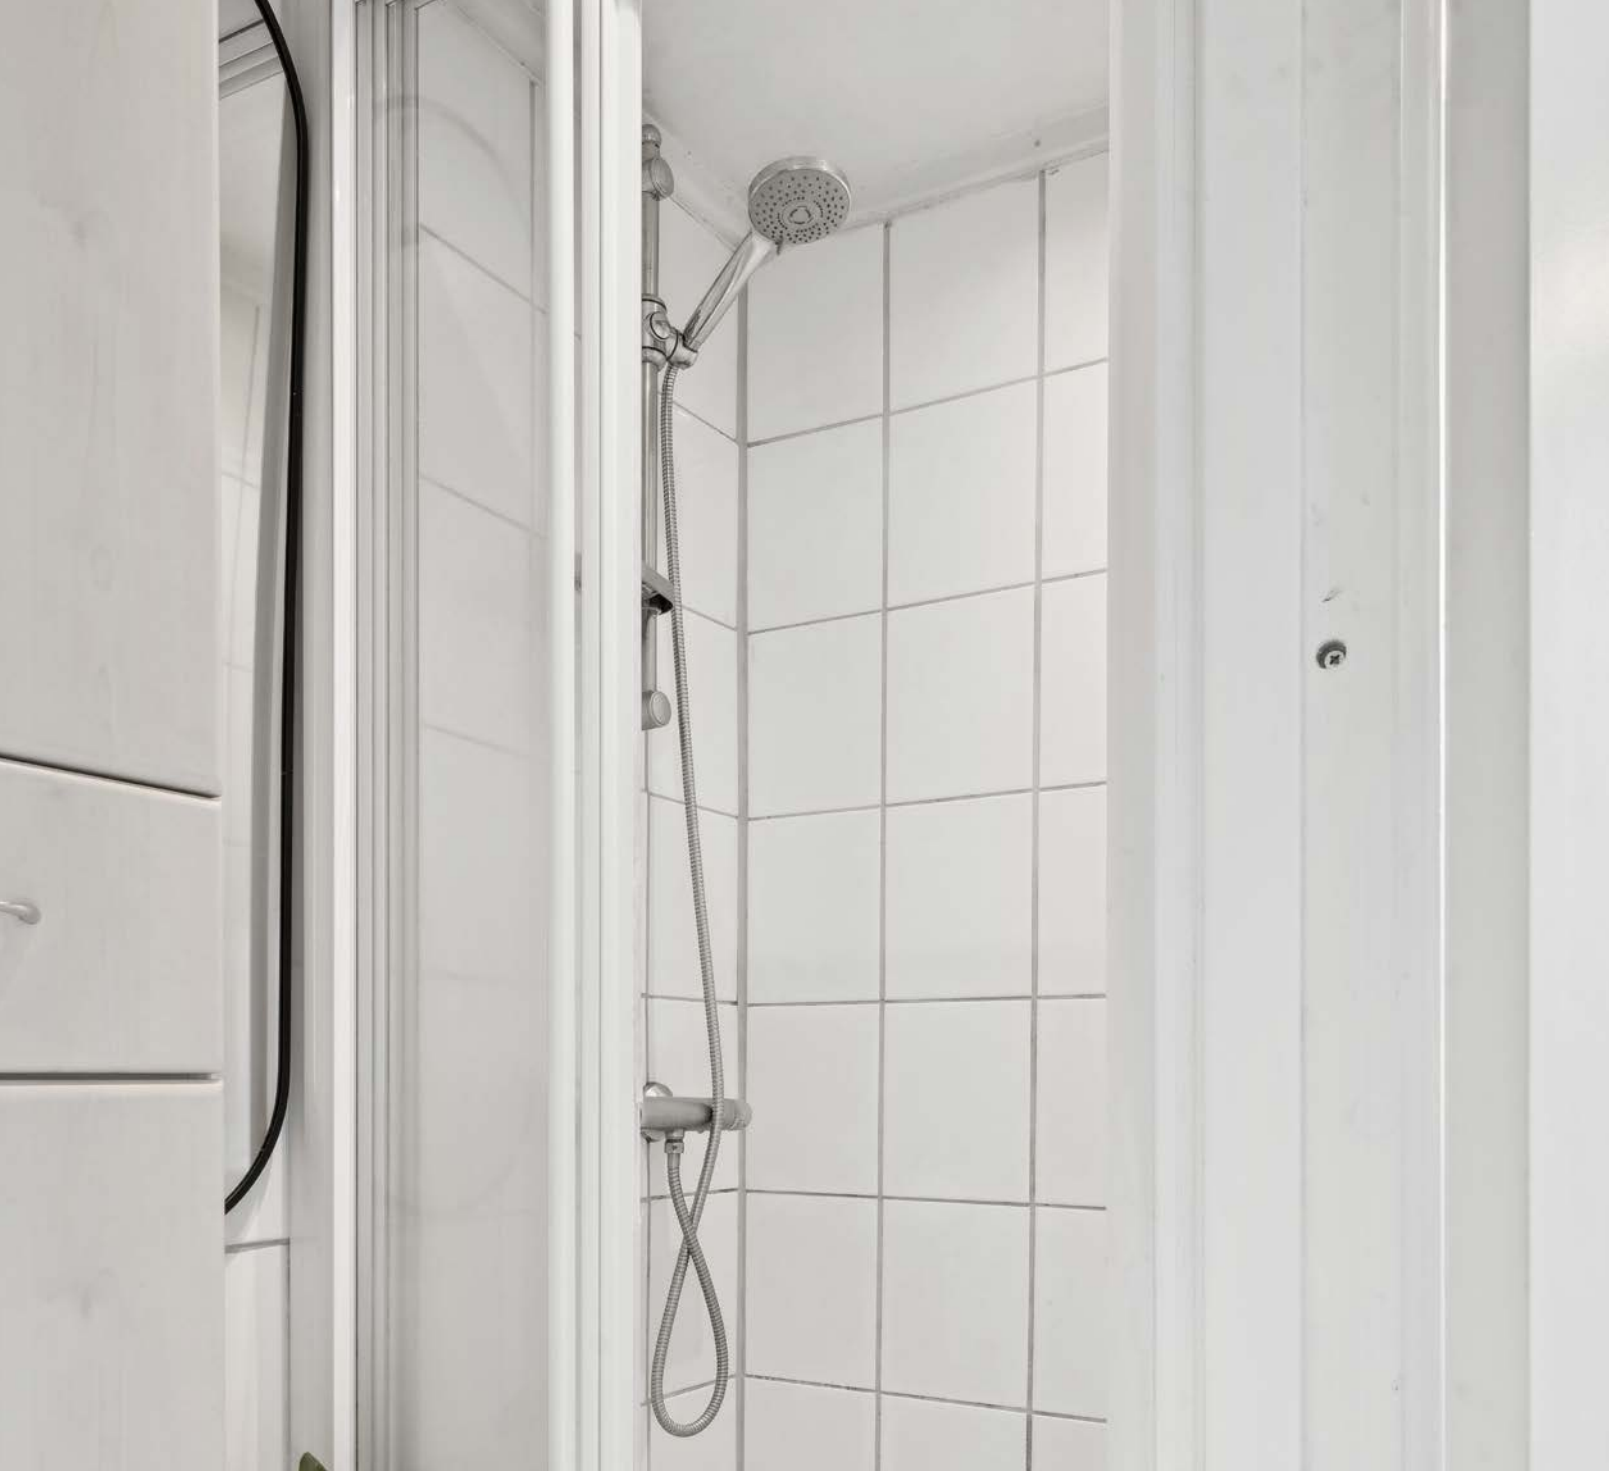
Badet ble oppgradert i 2005 og har fliser på både gulv og vegger, noe som gir et pent uttrykk. Den nedsenkede himlingen med integrerte downlights skaper en god belysning, og gulv med gulvvarme. Mekanisk avtrekk er montert for effektiv ventilasjon.

Til info: Badet har en lavere romhøyde enn kravet på 2,20 meter for rom som ikke er ment for varig opphold. Målt romhøyde er 2,02 meter.

Forhold som har fått TG 3:  
Våtrom > Etasje > Bad > Overflater vegger og himling  
Avvik:  
Det er registrert bom i fliser, sprekker i fuger og indikasjoner på ufagmessig utførelse. I tillegg observeres bruksslitasje på himlingsplater. Det er også usikkerhet knyttet til monteringen av downlights.

Tiltak:  
Det anbefales full oppgradering av våtrommet. Basert på registrerte skader, ufagmessig utførelse og usikkerhet rundt tekniske løsninger og tettesjikt, bør hele konstruksjonen gjennomgå og bygges opp på nytt i henhold til gjeldende våtromsnorm og forskriftskrav.  
Konsekvens:  
Mangelfull utførelse og slitasje kan gi fuktskader i våtsoner. Feilmonterte downlights øker risikoen for brann og tekniske feil. Uten tiltak øker faren for bygg- og elsikkerhetsmessige konsekvenser.  
Kostnadsestimat: 50 000 - 100 000

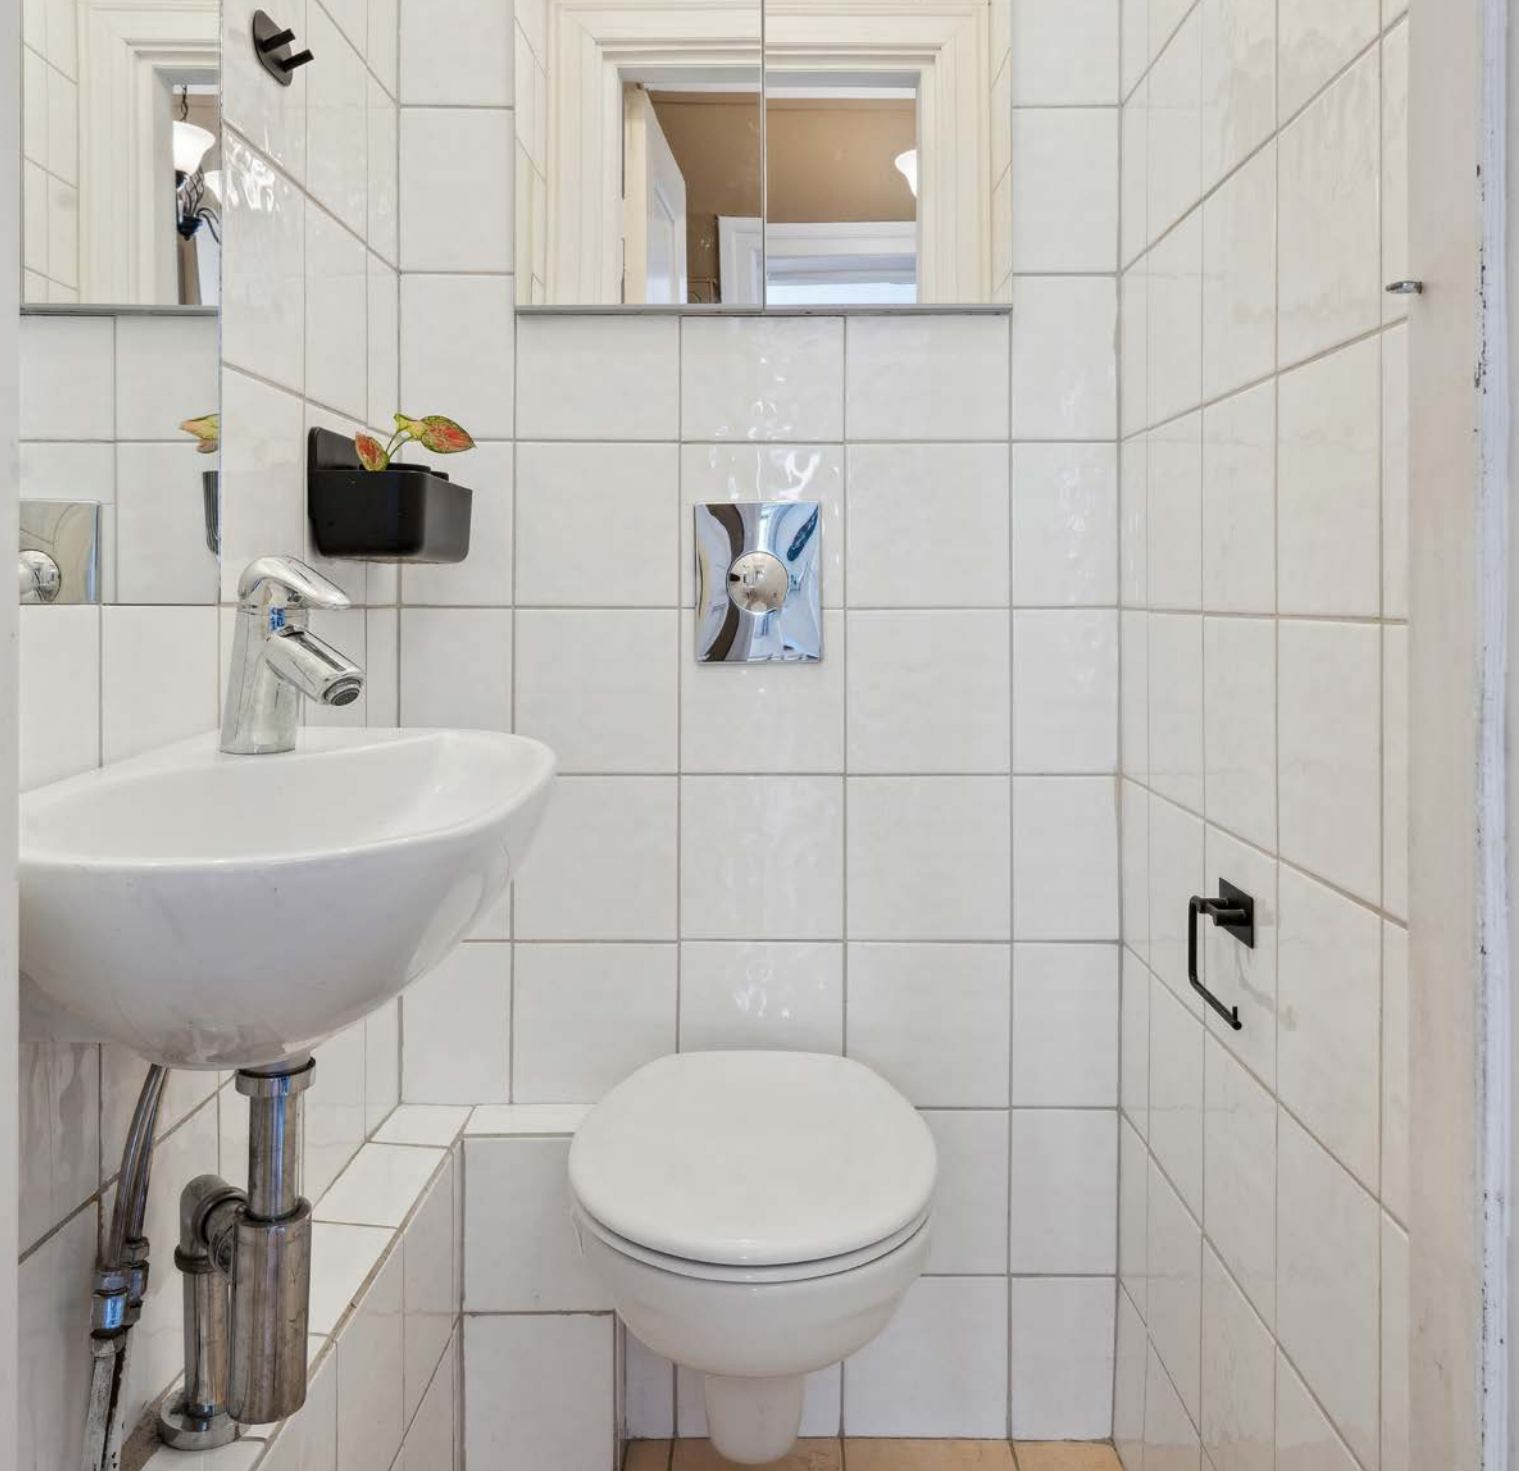
Toalettrommet har flislagt gulv og vegger. Rommet er utstyrt med et vegghengt toalett, servant, speil og belysning. Ventilasjonen skjer via naturlig avtrekk,.

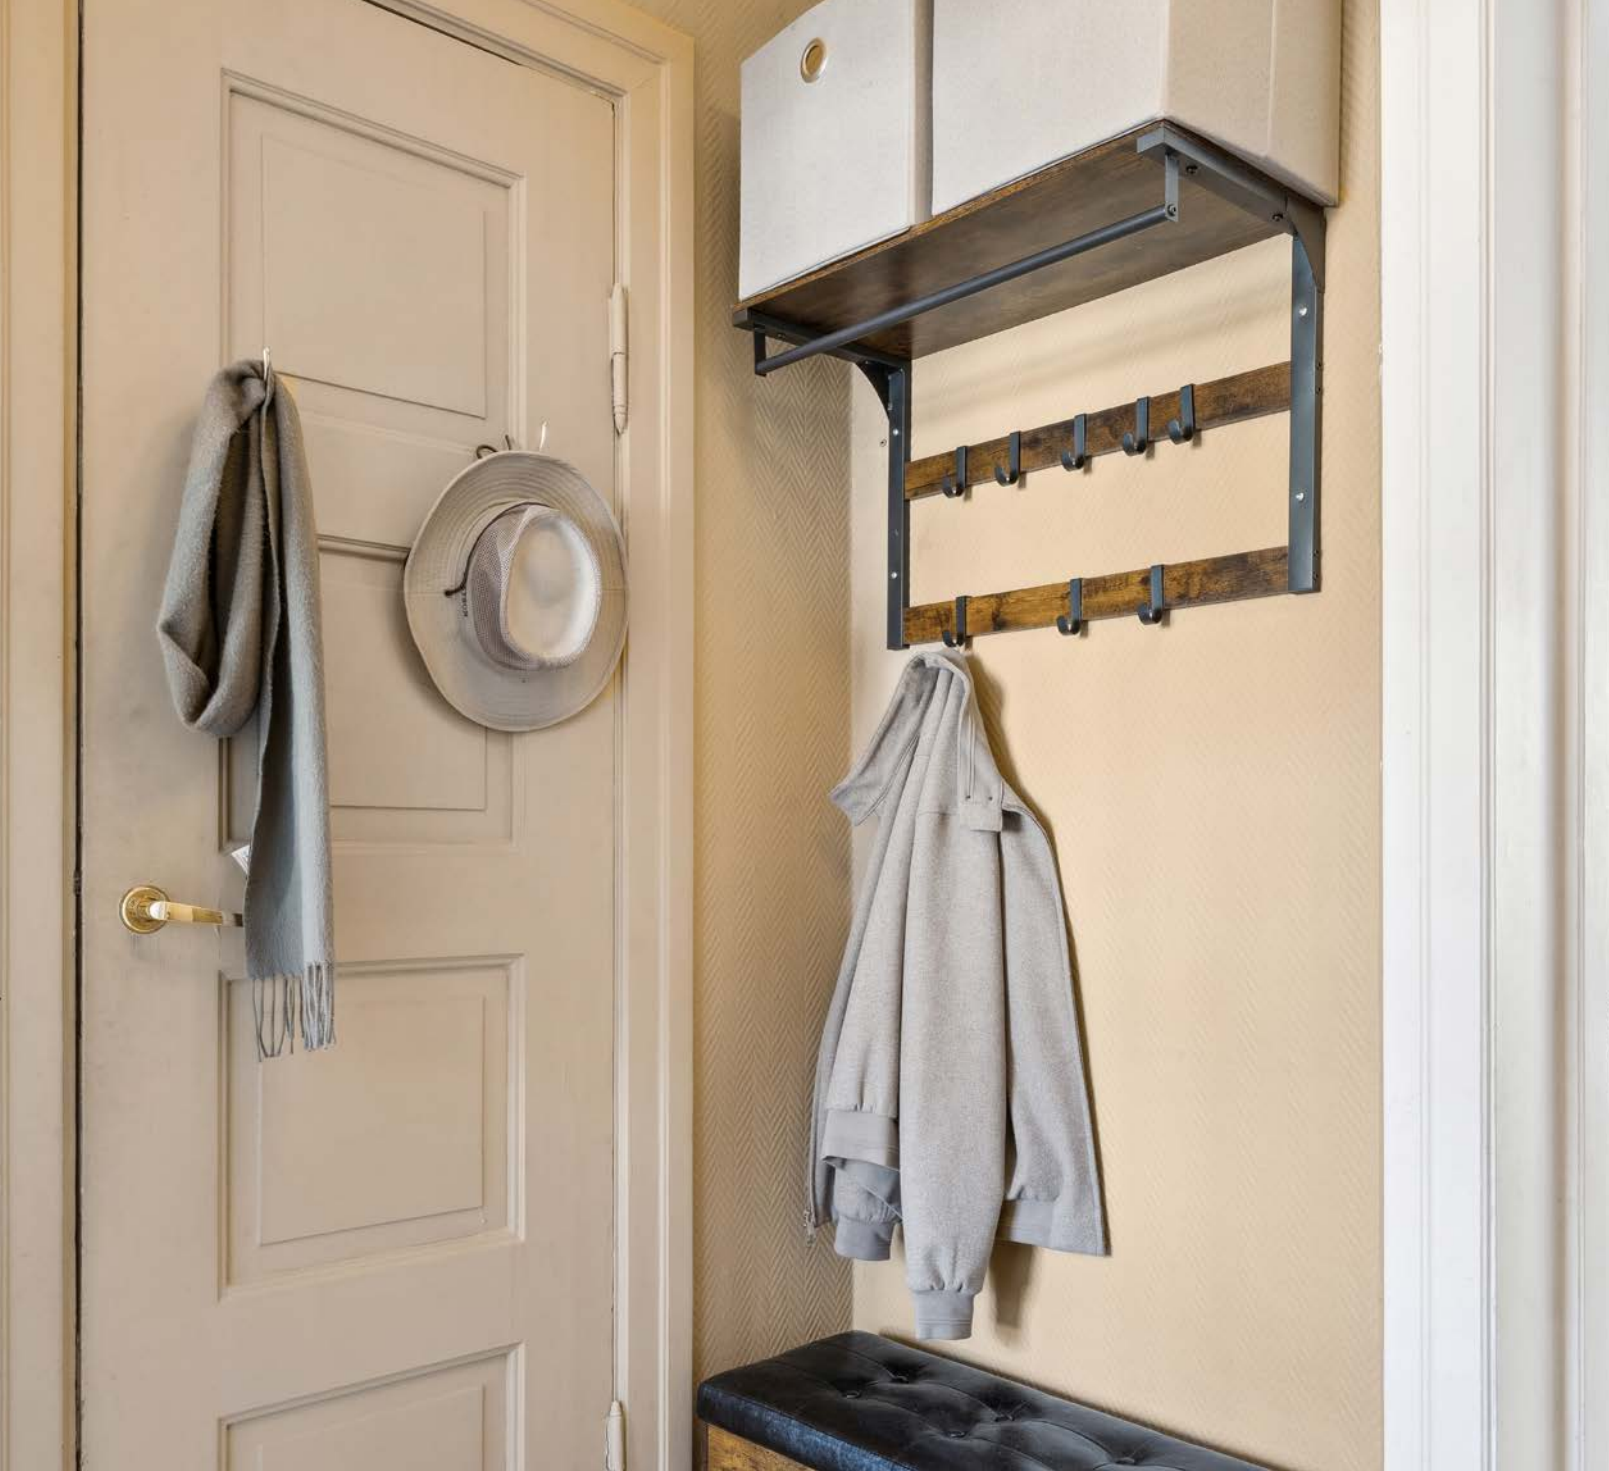
Du ønskes velkommen inn i en lys entrè med oppheng for jakker og god plass til sko. Her kan du enkelt holde orden og skape en innbydende atmosfære.

Fra entreen finner du en innvendig bod som tilbyr rikelig med oppbevaringsplass. Denne boden er utstyrt med en varmtvannsbereder og en vaskemaskin, noe som gjør den til et funksjonelt og praktisk. Det er montert waterguard.

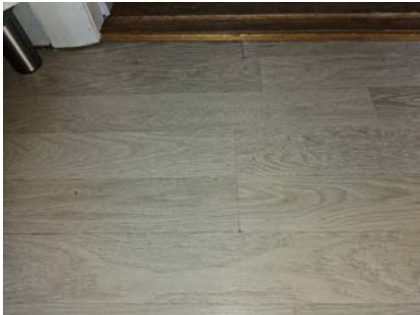
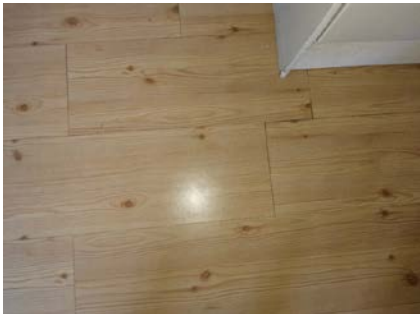
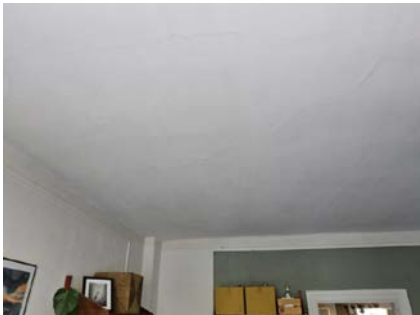
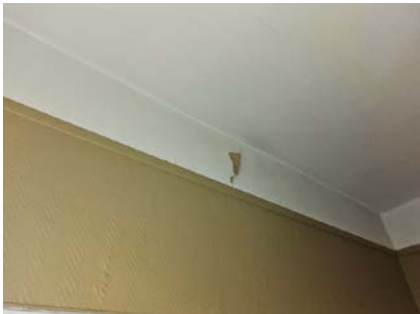
TG 2 Etasjeskille/gulv mot grunn

Etasjeskille er av trebjelkelag.

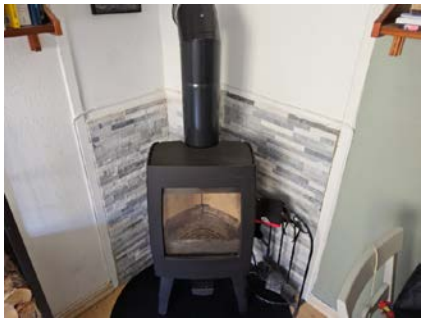
Bruk av ildsted uten dokumentert røyktest eller brannteknisk godkjenning kan medføre økt risiko for branntilløp og bygningsskader. Det kan også være i strid med gjeldende regelverk og føre til ansvar ved en eventuell hendelse. Ildstedet må ikke tas i bruk før tilstanden er kontrollert og godkjent av kompetent faginstans.

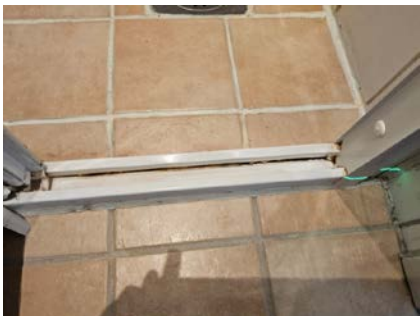
ETASJE > BAD

## TG 3 Sluk, membran og tettesjikt

Utett tilslutning til sluk og svekket membranløsning øker risikoen for vannlekkasjer og fuktskader i underliggende konstruksjoner. Dette kan medføre omfattende og kostbare reparasjoner.

Våtrom > Etasje > Bad > Sluk, membran og tettesjikt  
Avvik:  
Membran er synlig, men avslutningen mot sluket vurderes som utett. Det er også registrert at mer enn halvparten av forventet levetid for membranløsningen er passert.

Tiltak:  
Det anbefales å etablere nytt sluk og membranløsning i henhold til gjeldende forskriftskrav. Hele våtrommets tettesjikt bør vurderes utskiftet, da gjenværende levetid er begrenset.  
Konsekvens:  
Utett tilslutning til sluk og svekket membranløsning øker risikoen for vannlekkasjer og fuktskader i underliggende konstruksjoner. Dette kan medføre omfattende og kostbare reparasjoner.  
Kostnadsestimat: 50 000 - 100 000
