Harald Posts vei 49C, 1930 AURSKOG

**Velholdt rekkehus over to plan med praktisk planløsning og carport. Sentralt, gode solforhold og flere fine uteplasser.**

Befaringsdato: 30.04.2025 Rapportdato: 06.05.2025 Oppdragsnr.: 10816-25058 Referansenummer: ST8743  
Autorisert foretak: Petter Larsen Havnen AS Sertifisert Takstingeniør: Petter Larsen Vår ref:

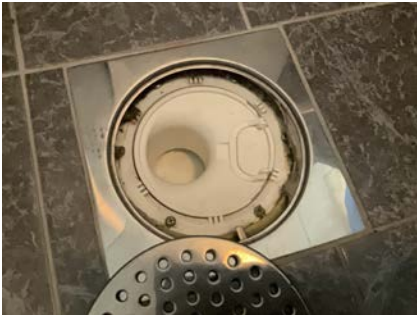
### 1. ETASJE > VASKERØM

Våtrom > 1. etasje > Vaskerom > Sanitærutstyr og innredning: Vaskerommet består av: Benkeplate. Høyskap. Opplegg for vaskemaskin. Varmtvannstank. Vurdering av avvik: Det er avvik: Det er løs laminat på benkeplate.

#### TG 2 Sanitærutstyr og innredning

- Det er avvik:

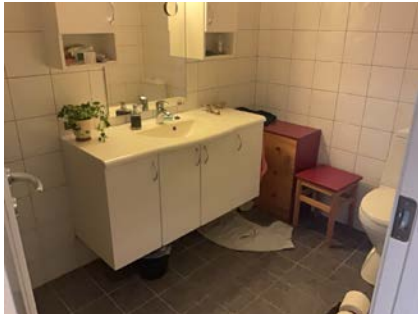
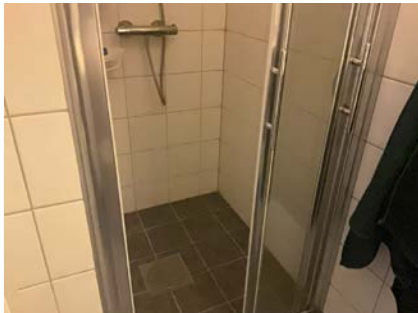
### 1. ETASJE > BAD/WC

#### TG 1 Overflater vegger og himling

- Overvåk tilstanden jevnlig. For å få tilstandsgrad 0 eller 1 må tettesjiktet skiftes ut, men tidspunktet for når dette er nødvendig er vanskelig å si noe om.

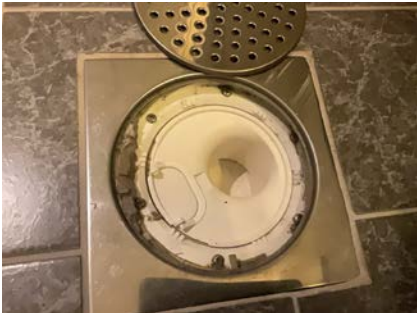
### 1. ETASJE > BAD/WC

#### TG 1 Sanitærutstyr og innredning

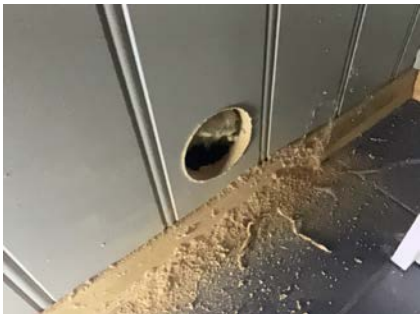
#### 2. ETASJE > KJØKKEN

Tekniske installasjoner > Vannledninger: Innvendige vannledninger er av plast (rør i rør). Fra byggeåret. Det er besiktiget i rørskap. Vurdering av avvik: Det mangler tettemuffer i enden av varerør på rør-i-rør-system. Det mangler tettemuffer på varerør i kjøkkenbenken. Ved evt. lekkasje på røranlegget kan dette medføre vannlekkasje i kjøkkenbenken.

- Det må monteres tettemuffer i enden av varerørene.

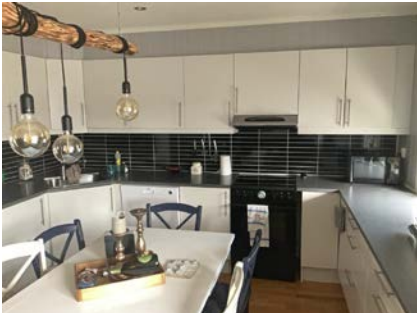
#### 2. ETASJE > KJØKKEN

- Det mangler tettemuffer i enden av varerør på rør-i-rør-system.
- Det mangler tettemuffer på varerør i kjøkkenbenken. Ved evt. lekkasje på røranlegget kan dette medføre vannlekkasje i kjøkkenbenken.

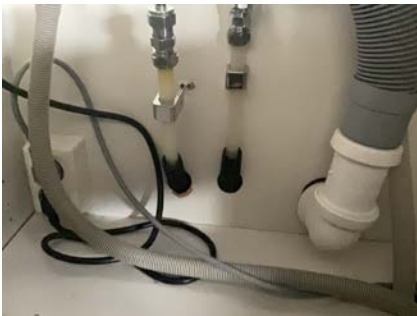
##### TG 1 Avløpsrør

Det er avløpsrør av plast. Fra byggeåret.
