Salgsobjekt: Enebolig

Byggeår: 1870

Tilstandsrapport
Borchs gate 1
3960 Stathelle

Befaringsdato:	19.08.2024
Forutsetninger:	Boligen ble kontrollert i dagslys. God tilkomst til vurderte bygningsdeler, ingen hindringer under besiktigelsen. Møbler og inventar er ikke flyttet på under befaringen.
Oppdragsgiver:	Hjemmelshaver.
Tilstede under befaringen:	Ketil Kversøy
Fuktmåler benyttet:	Tramex ME5 og Protimeter.

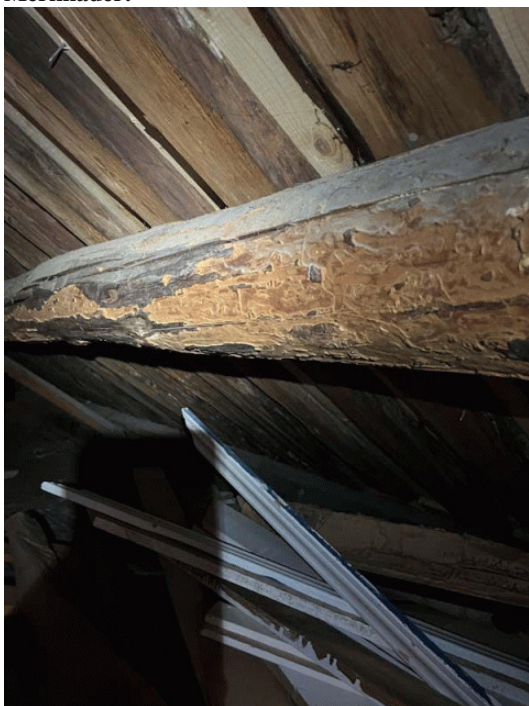
Merknader:

Loftet ble visuelt undersøkt og fukt kontrollert fra lukene. Loftet fremstår som tørt og fint under befaringen, men mangler tilstrekkelig ventilering. Det ble også avdekket synlige tegn/skader etter skadegjørere. Det kan se ut til at dette er eldre skader grunnet farge på treverk, men det anbefales ytterligere undersøkelser.

TG2 vurderes grunnet tegn til skadegjørere og ikke tilstrekkelig ventilering.
