Andreastjønna 9, 7760 SNÅSA

**Fjellhytte med attraktiv  
beliggenhet. 3 soverom I Prima  
beliggenhet I Selges møblert I  
Rask overtagelse I Uthus.**

# Tilstandsrapport

## FRITIDSBOLIG

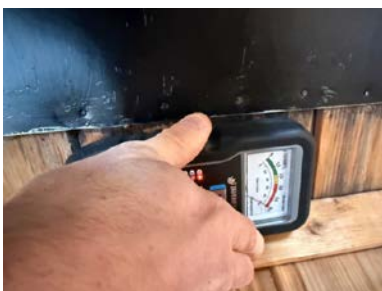
## TG 2 Vinduer

- Karmene i vinduer er slitte og det er sprekker i treverket.

Det er registrert fuktpåkjente karmen og malingsavskallinger på vinduskarmen. Eldre vinduer og innsettsdetaljer øker faren for skjulte skader som følge vanninntrengning over tid i tilstøtende konstruksjoner. Dette lar seg som oftest ikke oppdage uten inngrep. Evt. trekk/ uttetheter rundt vinduer og dører er vanskelig å oppdage ved en befaring som i all hovedsak begrenses til visuell kontroll. Kjøper gjøres oppmerksom på dette.

- Det må påregnes noe vedlikehold og at enkelte vinduer må skiftes ut.

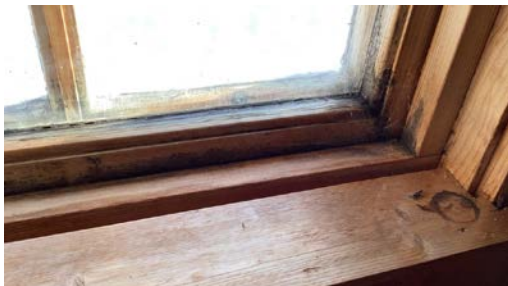
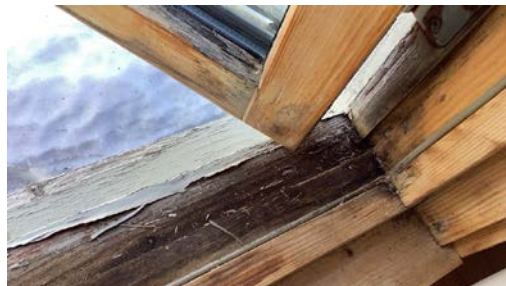
## TE 2 Dører

- Det er avvik:

Løpende vedlikehold.  
Nærmere undersøkelser anbefales.

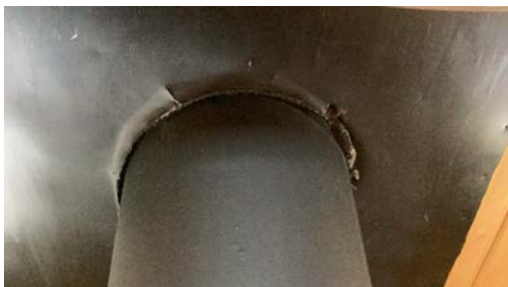
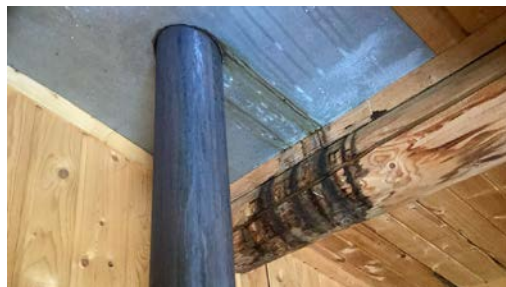
Registrert løs pakning på ovnsdør på stue og rustdannelser inne i ovnen. Det er også registrert noe utvendig rust på ovn i entré.

Sprekk i plate på vegg bak ovn i entré.

Noe oppsprekking i himlingsplate rundt pipe på stue.

- Større avstand til brennbart materiale må lages.

Løpende vedlikehold og lokale utbedringer.  
Nærmere undersøkelser anbefales.

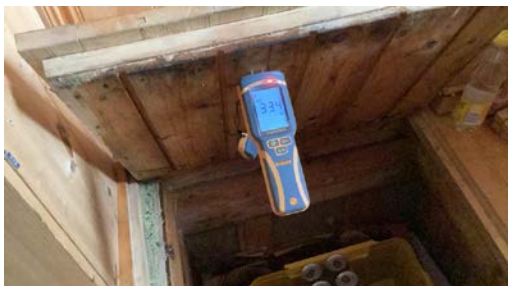
Registrert fuktutslag med piggmåling, ising og fuktpåkjente materialer. Økt fare for utvikling av sopp og råte i tilstøtende konstruksjoner.

Utbedringer må påregnes.

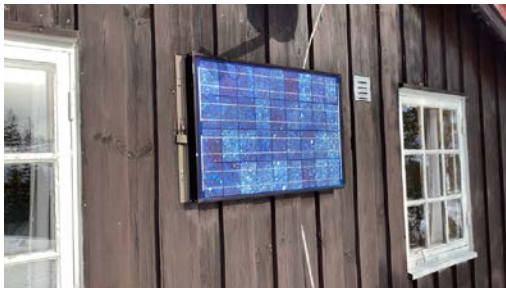
- Det er avvik:

Kontroll av anlegget av autorisert elektriker anbefales for å kartlegge anleggets fullstendige tilstand.

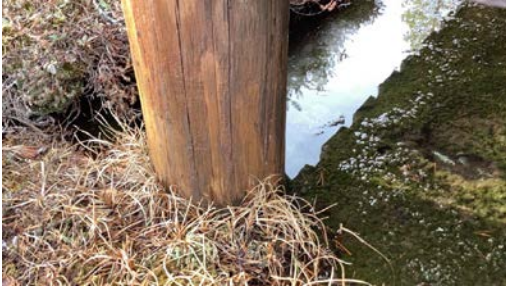
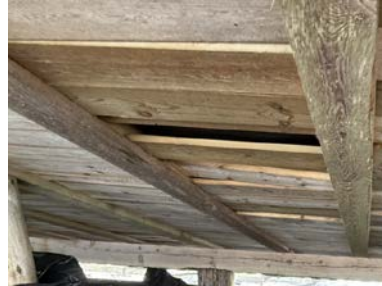
Pilarer står i kontakt med fuktig byggegrunn, utsatt for fuktopptrekk.  
Registrert skjevhet i flere pilarer.  
Forskyvelse/manglende stubbloftsbord.

Nærmere undersøkelser anbefales.
