Hagatjernveien 128, 3050 MJØNDALEN

**Mjøndalen - Pen nyoppusset  
enebolig med fantastisk utsikt  
over bygda. Få min til marka og  
kort vei til Mjøndalen sentrum**

# Tilstandsrapport

Befaringsdato: 17.06.2024

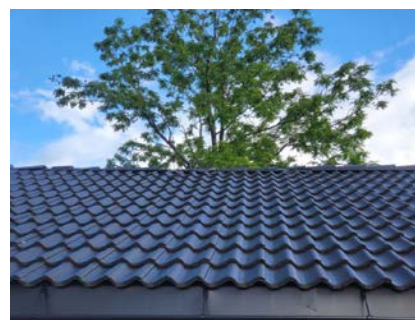
### TG 2 Nedløp og beslag

Nedløp og beslag består av stål. Takrenner / nedløp utskiftet i 2021.

Når takvann ikke blir ledet bort, kan det infiltrere jorden rundt grunnmuren og føre til økt fuktighet i kjeller. Dette kan føre til fuktskader,

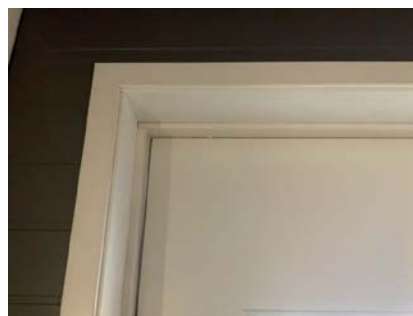
Mangler beslagsløsning i bunn på balkongdører. Anbefales montert.

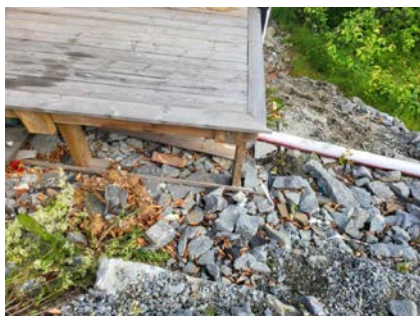
## TG 3 Balkonger, terrasser og rom under balkonger

Platting ved inngangsparti på 17m<sup>2</sup>.  
Utført i imp/behandlet treverk.

Kantbjelke montert rett på kledning, fare for fukt, råte ved denne løsningen. Bør etableres en beslagløsning som leder vann vekk.

- Rekkverk må monteres for å lukke avviket.

**Kostnadsestimat: 10 000 - 50 000**

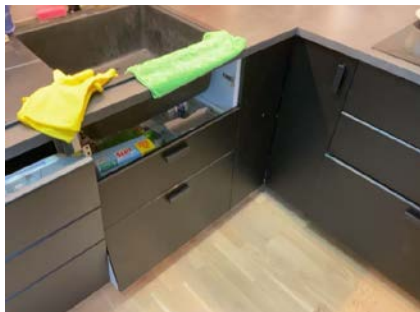
- Mangler front under vask.
- Mangler sokkellist.
