Jærvegen 751, 4351 KLEPPE

**Enebolig over 2 plan - Attraktiv,
landlig beliggenhet - Praktiske
planløsninger - Gode solforhold**

Tilstandsrapport

ENE BOLIG

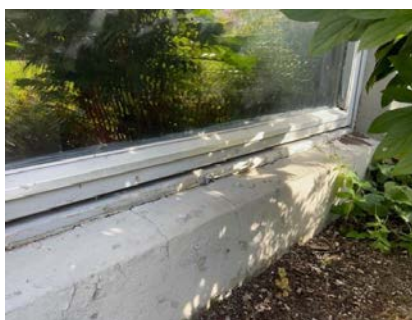
Vinduer montert i grunnmur har høyt fuktinnhold med normal elde og slitasje, utskiftninger må regnes med på kort sikt.

- Trevirket i vinduene har stedvis høyt fuktnivå.

Skråflate ut fra vindu er laget for høyt slik at vann legger seg mellom betong og treverk, vinduer i grunnmur har symptomer på råteskader i bunnkarm.

Det må påregnes noe vedlikehold og at enkelte vinduer må skiftes ut.

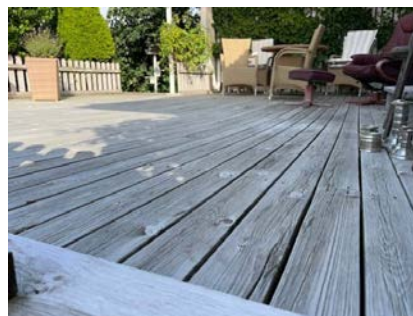
Skjevheter i terrasse.

- Lokal utbedring må utføres.

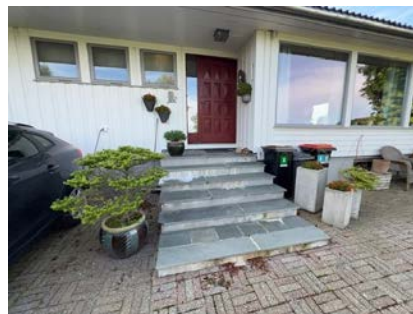
! TG 3 Hoved inngangstrapp.

Trapp mangler rekkverk.

- Rekkverk må monteres for å lukke avviket.

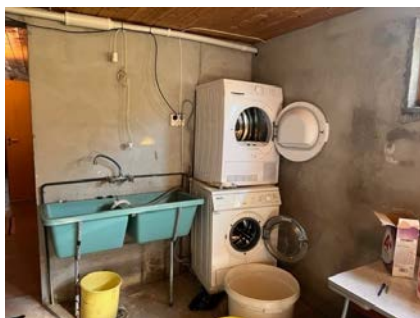
KJELLER > VASKEROM

Ved kontroll av overflater avdekkes det sprekker i betonggulv og at gulv har ikke noe form for membran.

Vaskerom oppfyller ikke byggeårets krav til tett gulv og har dermed avvik til funksjonskravet i forskriften gjeldende for byggeåret.

Vaskerom.J

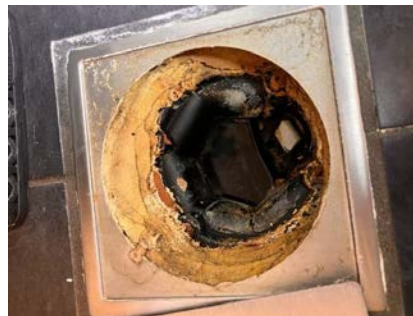
1 ETASJE > BAD

Sluk

- Overvåk tilstanden jevnlig. For å få tilstandsgrad 0 eller 1 må slukløsningen skiftes ut og sannsynligvis må også membransjiktet skiftes/utbedres. Det er imidlertid vanskelig å si noe om tidspunktet for når dette er nødvendig.

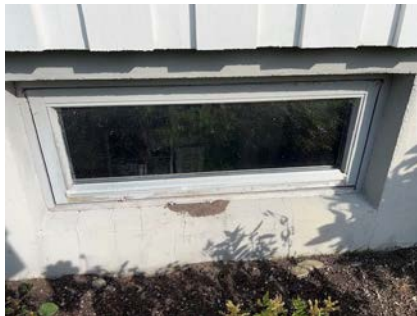
Avvik: Det er påvist sprekker i murte/pussede fasader. Innsiden av grunnmuren har misfarging.

riss/sprekker i puss utvendig på grunnmur.

- Lokal utbedring må utføres.

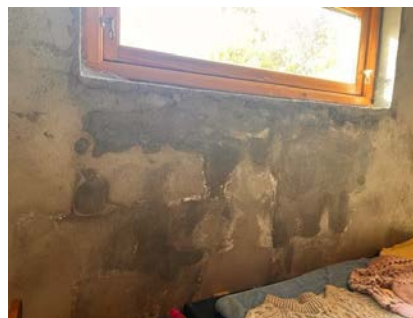
Saltutslag i grunnmur.
