Pinnsvinvegen 43D, 2030 NANNESTAD

**Pen 3-roms leilighet fra 2020 i  
2.etasje og i et rolig område,  
leiligheten har carport med  
el-lader og vestvendt balkong**

# Tilstandsrapport

gnr. 27, bnr. 663, snr. 8

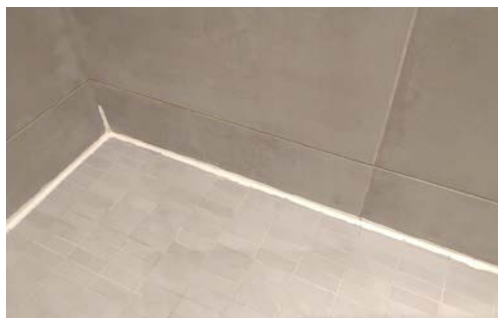
- Det er påvist at noen fliser har bom (hulrom under).
- Det er påvist avvik i krav til høydeforskjell/fall-løsning på våtrommet.
- Det er påvist avvik i fuger.

Bilde av mykfugen i dusjsonen

Mykfugen i dusjsonen bør skiftes ut av fagpersonell for å sikre tilstrekkelig tetting og redusere risiko for fuktskader.

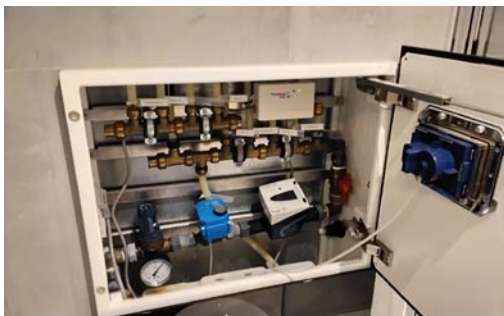
Boligen har rør i rør system, besiktiget i fordelerskapet.

Vannfordelerskap.

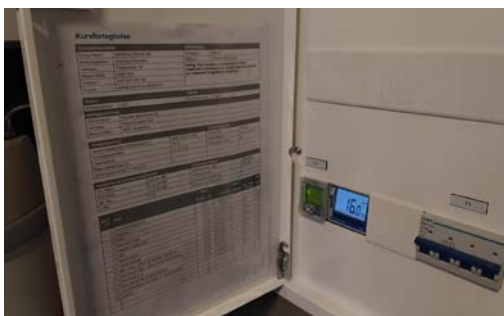
El skap

Det bør etableres tilfredsstillende el-tilkobling etter gjeldende forskrift for å redusere risiko for varmegang og brann. Manglende korrekt tilkobling kan føre til overbelastning av strømuttak og økt fare for brannskader.
