Tilstandsrapport

Boligbygg med flere boenheter

Skedsmogata 15 A, 0655 OSLO

Befaringsdato: 30.04.2024

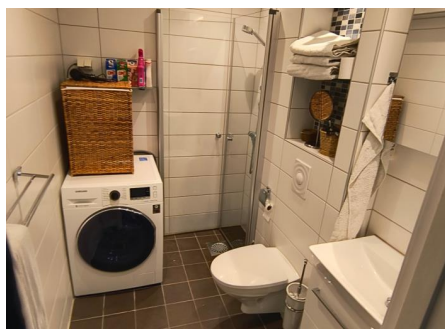
Generell

Bad med fliser på gulv og vegger. Innredning i hvit høyglans bestående av servantskap med heldekkende servant, overskap med speildører, vegghengt wc og dusjhjørne med svingdører. Opplegg for vaskemaskin. Bad ble pusset opp i 2012 i regi av boligselskapet.

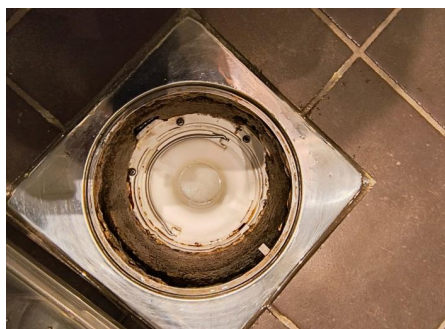
TG 1 Sluk, membran og tettesjikt

Plastsluk med synlig slukmansjett under klemring.

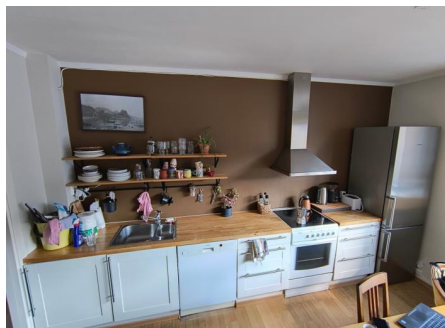
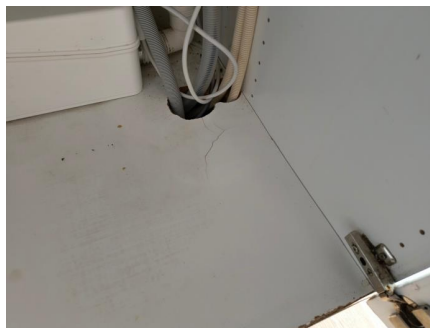
Vurdering av avvik:

- Det er påvist skader på overflater/kjøkkeninnredning utover normal slitasjegrad.

Svelleskader på bunnplate i kjøkkenbenk. Skader oppstått grunnet feiloppfatning gammel avløpspumpe. Denne ble byttet i 2022.

Svelleskade på bunnplate.

Konsekvens/tiltak

- Det må påregnes lokal utbedring/utskiftning.
