# Tilstandsrapport

📍 Holmlia Senter vei 7, 1255 OSLO

# gnr. 185, bnr. 70, snr. 64

Befaringsdato: 26.04.2024

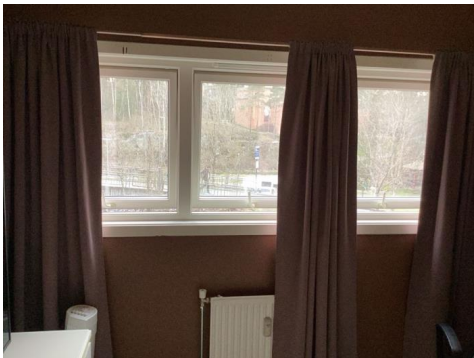
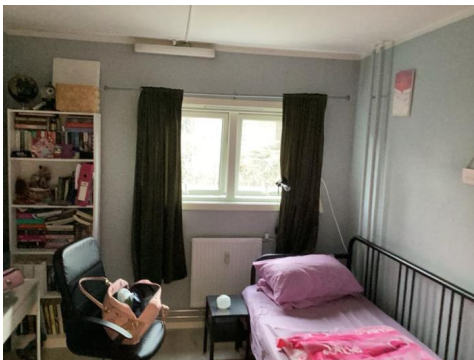
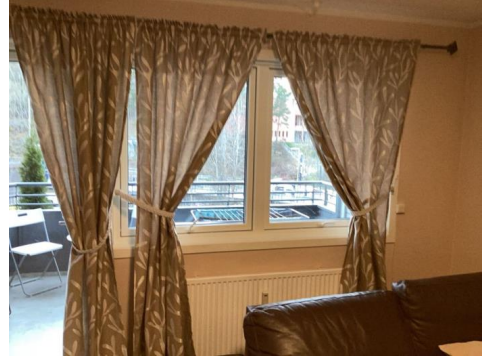
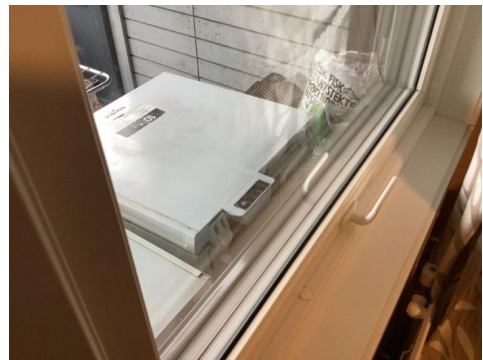
Vindu med merke/ripe.

Ingen tiltak nødvendig.

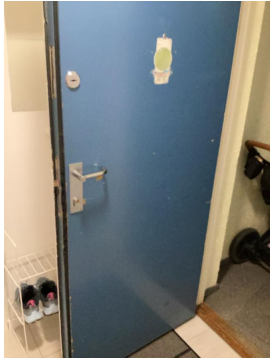
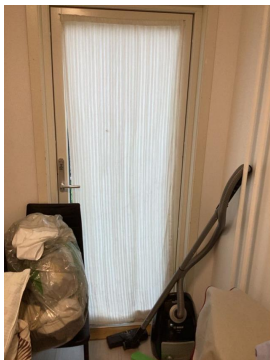
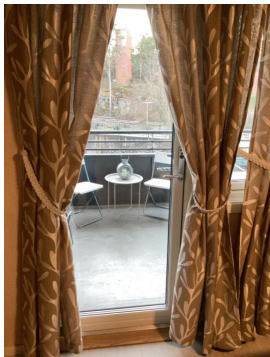
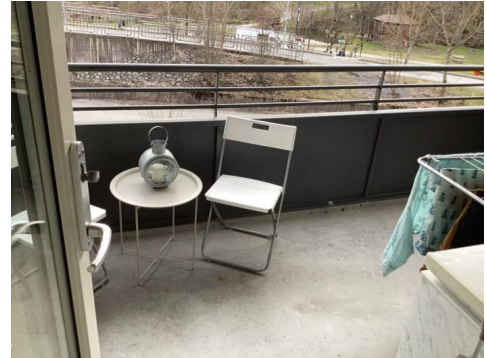
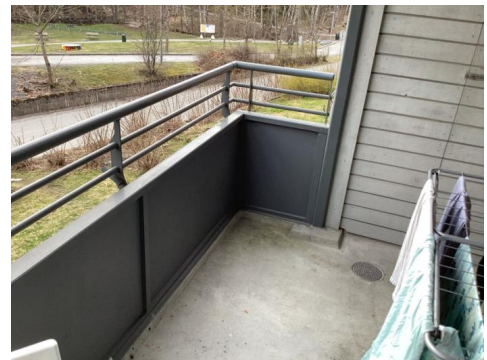
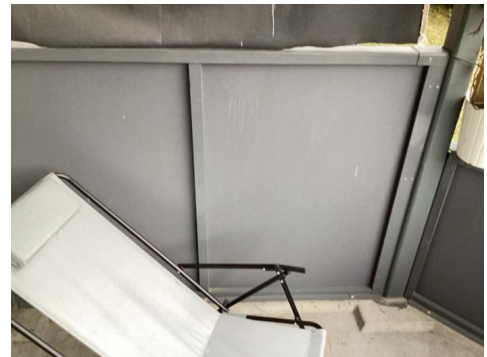
## TG 2 Balkonger, terrasser og rom under balkonger

Balkong med tilgng til bod. Balkongen har overflster av nyere tid, men ukjent nøyaktig årstall.  
Betongdekke med fasade og rekkverk i aluminium/metall.  
Rekkverkhøyde ca. 1 m.

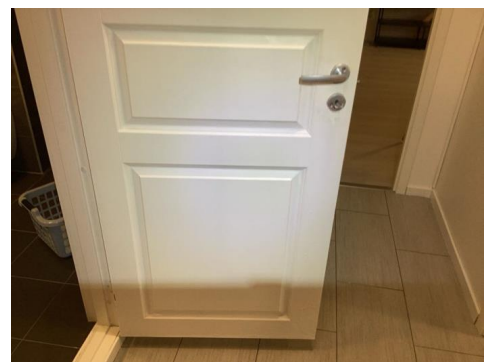
Enkelte dører bærer preg av bruks og slitasjemerker. Døren til baderommet har vært utsatt for fukt og viser tegn til svelling.

Funksjonaliteten er ivaretatt og krever ingen tiltak per idag.

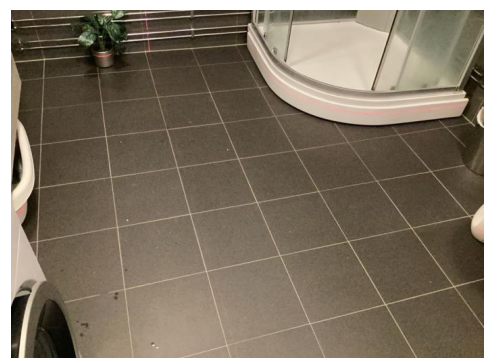
### ETASJE > BAD

#### TG 2 Sluk, membran og tettesjikt

- Tilgang til sluk må bedres både for inspeksjon og rengjøring.

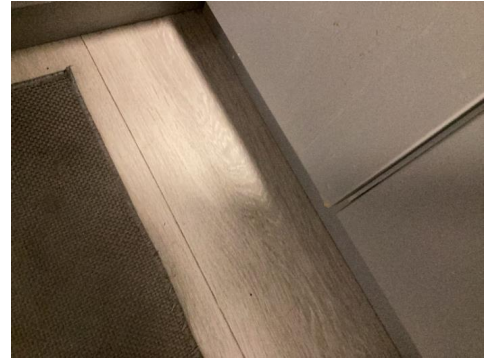
svellingskade.

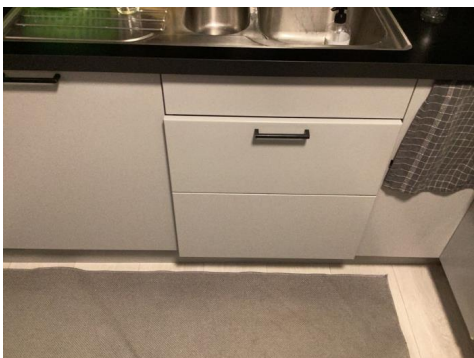
- Det er påvist skader på overflater/kjøkkeninnredning utover normal slitasjegrad.
- Det er avvik:

Hindring i å lukke underskap.

Enkelte skap og skuffer trenger justering.
