Holmlia Senter vei 7, 1255 OSLO

**Pen 4/5 roms selveierleilighet
beliggende i 1. etg. med balkong,
hage og garasjeplass med lader
for el-bil**

Tilstandsrapport

Befaringsdato: 26.04.2024

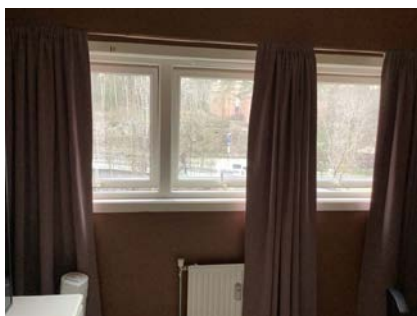
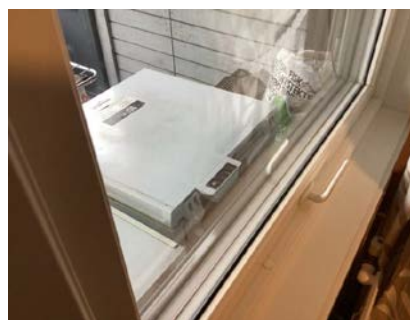
Vindu med merke/ripe.

Ingen tiltak nødvendig.

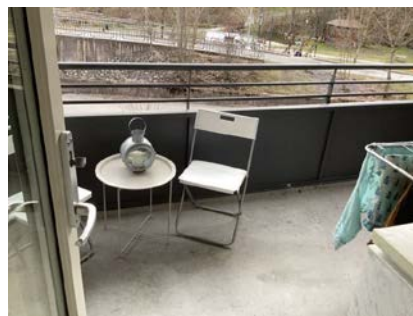
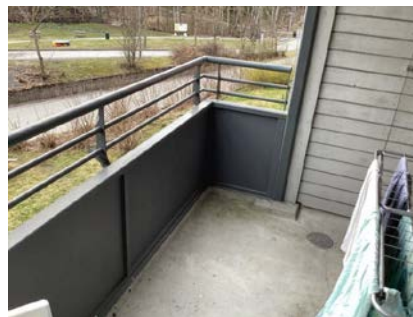
Balkonger, terrasser og rom under balkonger

Balkong med tilgng til bod. Balkongen har overflster av nyere tid, men ukjent nøyaktig årstall.
Betongdekke med fasade og rekkverk i aluminum/metall.
Rekkverkhøyde ca. 1 m.

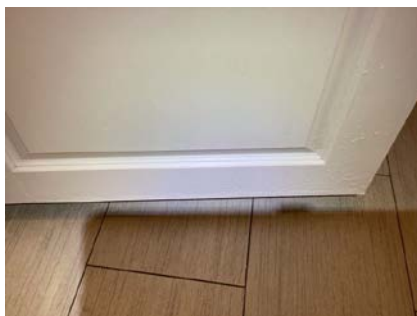
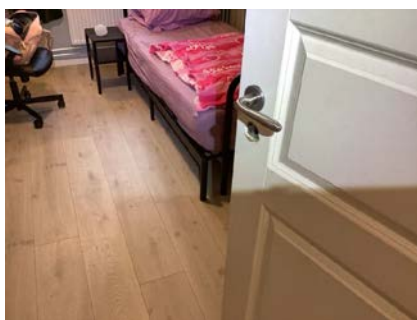
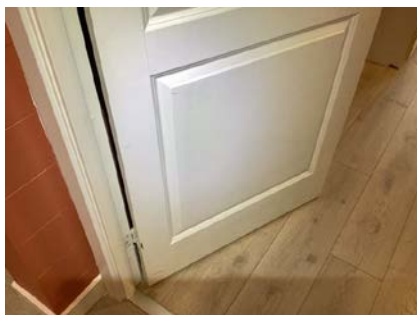
Enkelte dører bærer preg av bruks og slitasjemerker. Døren til baderoom har vært utsatt for fukt og viser tegn til svelling.

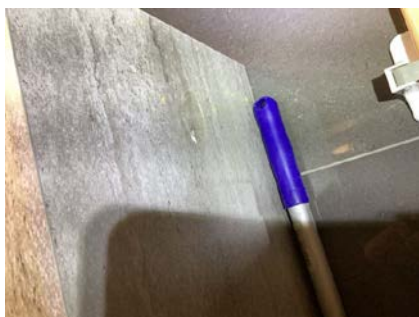
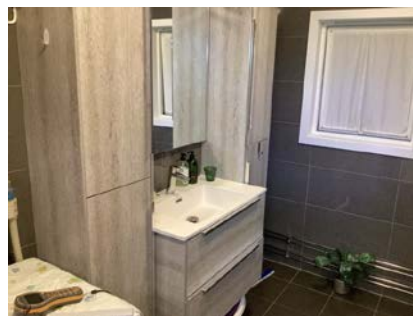
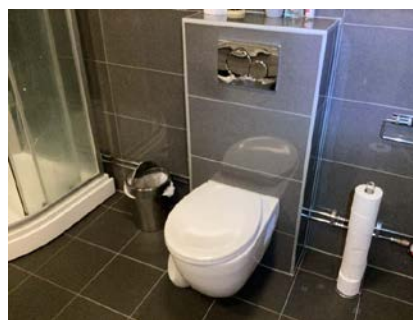
📍 TG 2 Sanitærutstyr og innredning

- Det er påvist skader på innredning. svelling på en av sideskapene.

- Det er ikke behov for utbedringstiltak.

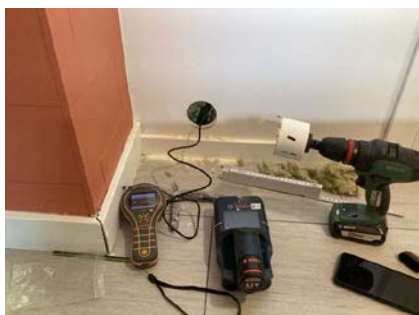
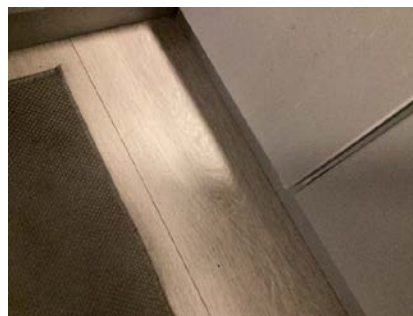
svellingsskade.

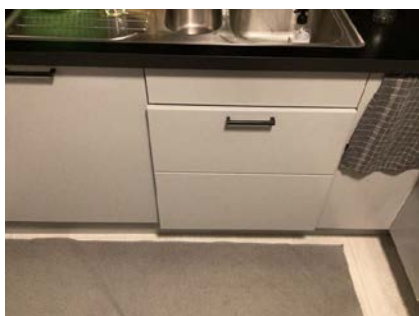
- Det er påvist skader på overflater/kjøkkeninnredning utover normal slitasjegrad.
- Det er avvik:

Hindring i å lukke underskap.

Enkelte skap og skuffer trenger justering.

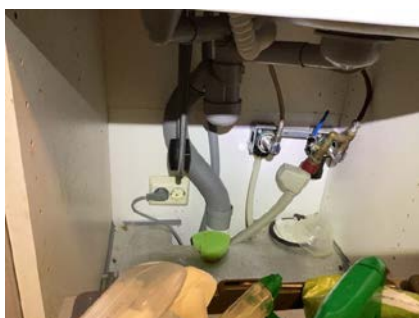
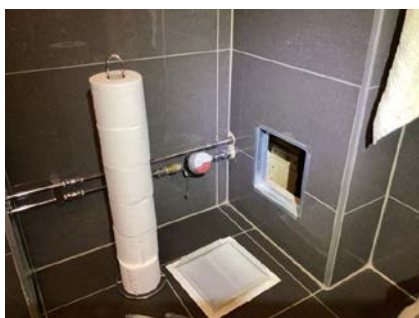
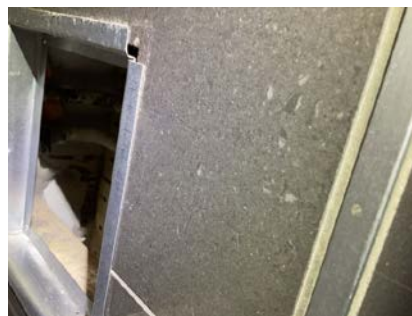
TG 1 Vannledninger

Vannrørene i leiligheten ble skiftet i regi av vannskaden. Installasjoner er kombinasjon av skjule og synlig. Stengekran lokalisert i vannsjakt ved toalettet.

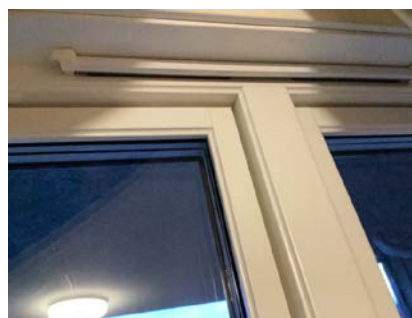
TG 1 Ventilasjon

Tiluftspalte over vinduene, avtrekk via kjøkkenet.
