Jerpevegen 5, 8665 MOSJØEN

Lys og praktisk leilighet med flott utsikt og gode solforhold - Garasje i tilknytning til boligen

Tilstandsrapport

KJEDEHUS

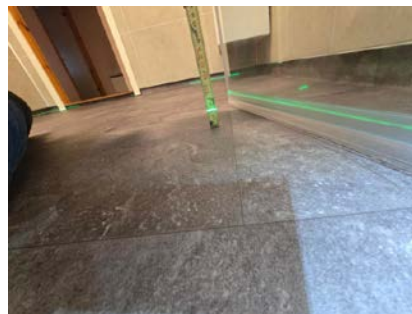
UNDERETASJE > BAD

Det er tilfredsstillende fall på gulvet. Det er målt ca 12 mm høydeforskjell på gulv fra sluk til gulv lokalt i dusjnisen. Det er målt 25mm høyde forskjell fra døren til sluk som er riktig utført.

TG 0 Sluk, membran og tettesjikt

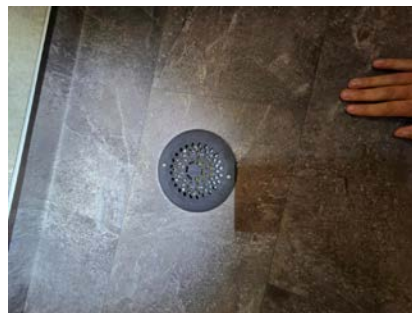
UNDERETASJE > BAD

Oppgrader i 2024

TG 0 Sanitærutstyr og innredning
