Vidars gate 4, 0452 OSLO

**Koselig og moderne 1-roms  
selveier m/alkove | Beliggenhet i  
rolig gate | Oppvarming,  
varmtvann og internett inkl.**

# Tilstandsrapport

# gnr. 217, bnr. 450, snr. 47

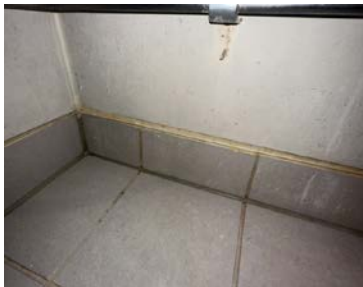
Avvik: • Våtromsplater er ikke montert fagmessig.

Det er lagt silikon mellom sokkelflis og badromsplater.  
Dette er å anse som ett svakt punkt med fare for å utvikle fuktskade.  
Badromsplater er ufagmessig montert med denne løsningen.  
Det er observert manglende tetting av vegg bak wc,  
badet er utett med manglende våtromsplater.

Silikon mellom baderomsplate og flis

Lokal utbedring av veggplater i bak wc må påberegnes, dette for å hindre at fremtidige skader skal kunne oppstå.

Baderomsplater bør monteres på nytt og ihht. monterings anvisning. Dette for å unngå risiko for at en lekkasje i konstruksjon skal kunne oppstå.
