Bjørnsons gate 40 snr 3., 5052 BERGEN

**KRONSTAD: Romslig 3-roms leilighet i meget sentralt og attraktivt område rett ved høyskolen og bybanestopp**

# Tilstandsrapport

## EIET SEKSJON (SNR 3)

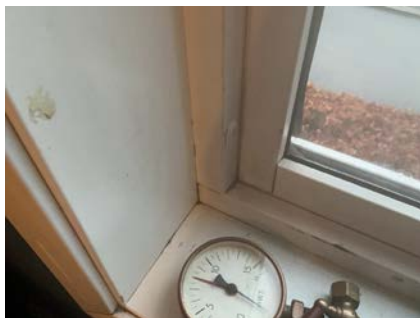
Noe merker og slitt karmen.

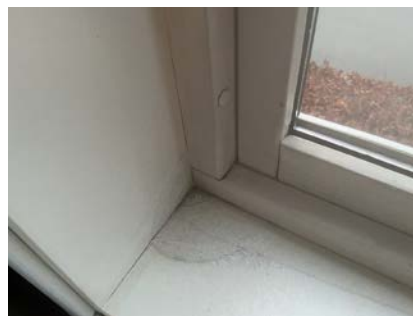
Løs pakning i et vindu.  
Litt oppsprekk på vinduer utsiden.  
Det er målt fuktverdier i et vindu på soverom.

Fuktmerker i vinduspost.

Lokal utbedring av avvik.  
Vindu med målt fuktverdier må kontrolleres. Fuktinntregning ved dette.

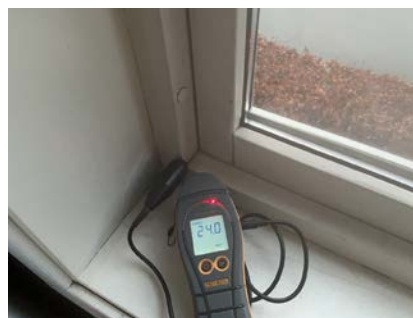
Det ble målt fuktverdier i vinduspost soverom.

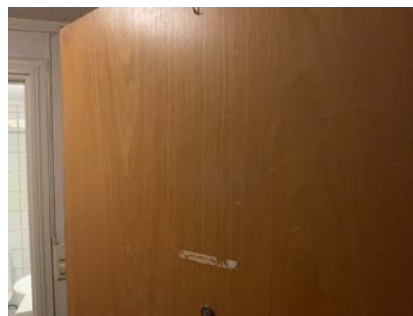
Noe merker på ytterdør.

- Dører må justeres.

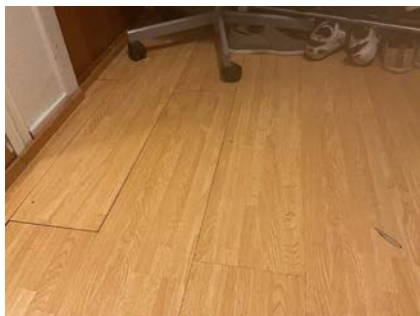
Laminat har skild fra hverandre i skjøter.  
Hull etter oppheng på vegger.  
Noe slitasje på overflater.  
Noe dårlig gulv og skadet gulv stedvis.

Merker på gulv.  
Laminatbord som har åpninger mellom.

Lokal utbedring av avvik.

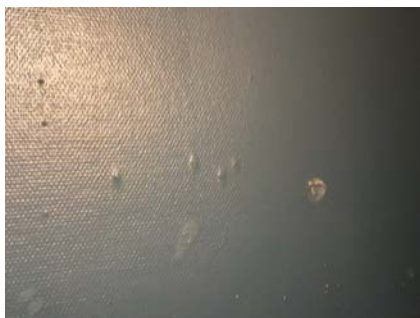
Noe hull og skader på noen vegget.

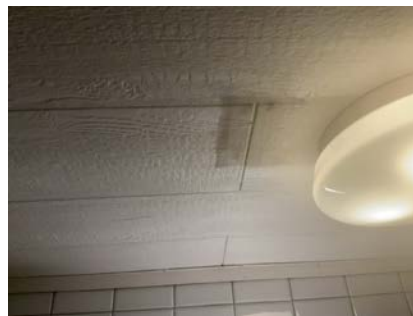
Merker på himlingsplater.  
Noe sprekker i fuger.

Merker på himlingsplater.

Lokal utskifting av plater.  
Utskifting av fuger.

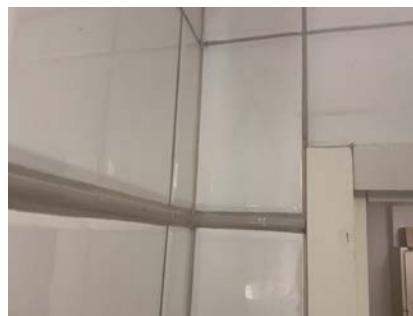
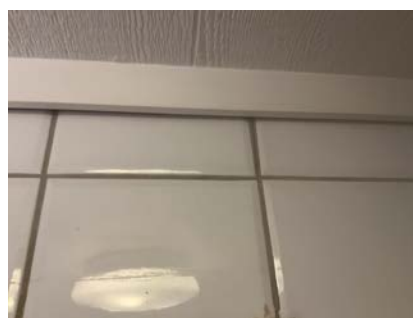
Sprekker i fuger.

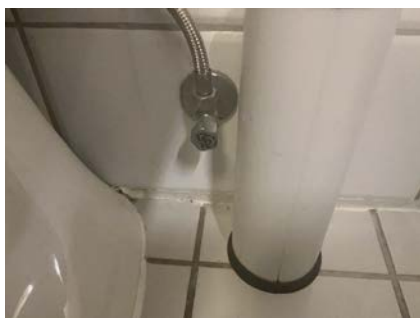
- Det er mulighet for at det kan forekomme vannlekkasje på våtrommet hvor vann ikke vil gå til sluk.
  - Det er påvist at noen fliser har bom (hulrom under).
  - Det er påvist sprekker i fliser.
  - Det er registrert knirk i gulvet.
- Noe dårlige fuger.

Noe dårlige fuger mellom gulv og vegg.

- Det må gjøres tiltak for å lukke avviket.
- Det bør etableres avrenning inn til sluk for hele våtrommet.
- Påviste skader må utbedres.
- Overflater må utbedres eller skiftes.
- Gjennomføre ytterligere undersøkelser og foreta utbedring av skade.
- Fliser må skiftes.
- Det må gjøres tiltak for å utbedre avviket.

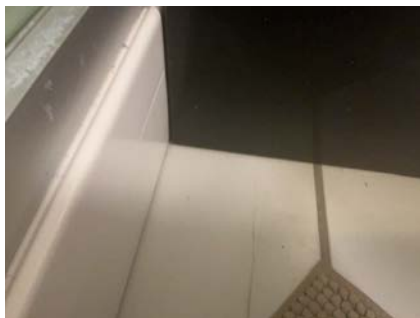
Sprekk i fliser.

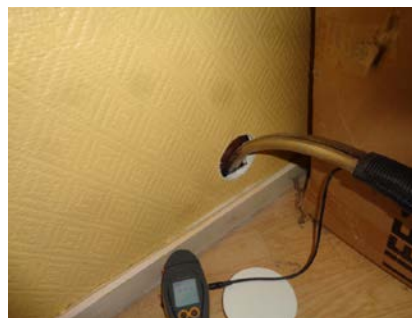
Hulltaking er foretatt uten å påvise unormale forhold. Hulltaking er foretatt i gang snr 5. Fuktkvotemåling (vekt%) i konstruksjonen ble målt til under 8.

Det ble ikke målt unormale fuktverdier i konstruksjoner.

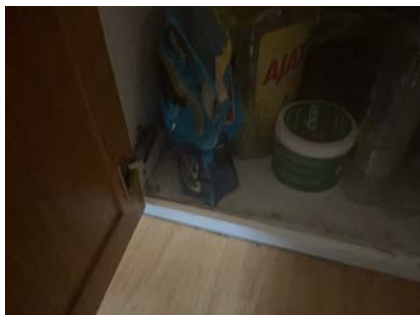
- Det er påvist skader på overflater/kjøkkeninnredning utover normal slitasjegråd.
  - Kjøkkeninnredningen er av eldre dato, og den mangler bruksfunksjoner/løsninger som er forventet på et kjøkken.
- Skader på skrog og fronter. Eldre innredninger. Kan skiftes.

Skade i skrog skap under vask.

- Det er påregnelig med utskiftning/utbedringer av kjøkkeninnredningen.
- Påviste skader må utbedres.
- Det må påregnes lokal utbedring/utskiftning.

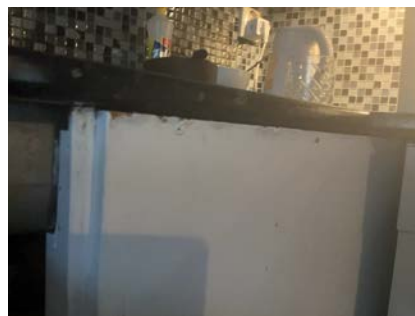
Skader på fronter.

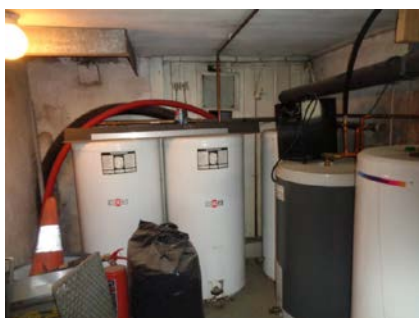
Varmtvannsberedere i kjeller.

- Det bør etableres tilfredsstillende el-tilkobling etter gjeldende forskrift.
- Det er ikke behov for utbedringstiltak siden tanken fungerer i dag, men ut ifra alder kan skader plutselig oppstå på eldre tanker.

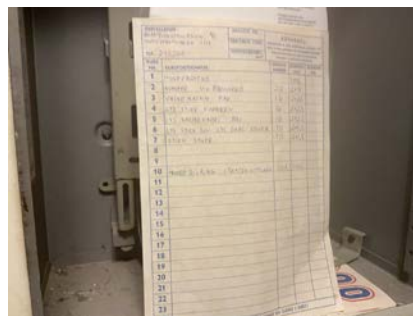
Kursbeskrivelsen stemmer ikke med kursene i skapet. En 10 amp kurs er skiftet til 16 amp uten at dette er ført i beskrivelsen.

Kursbeskrivelse.
