Inndalsveien 110, 5063 BERGEN

**Stilren & moderne 2-roms eierleil.  
Oppusset i 2024. Balkong, fast  
parkering & rett ved Bybanen.  
Attraktiv beliggenhet!**

Tilstandsrapport

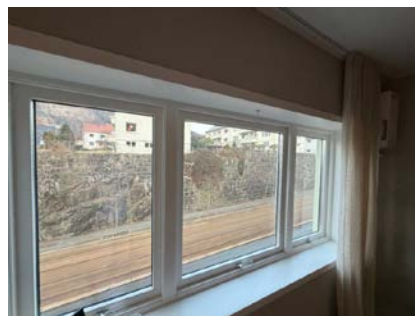
### TG 1 Vinduer

Bygningen har PVC vinduer fra 2012 med 2-lags glass på soverom og kjøkken, malte trevinduer fra 2010 med 2-lags glass i stue.

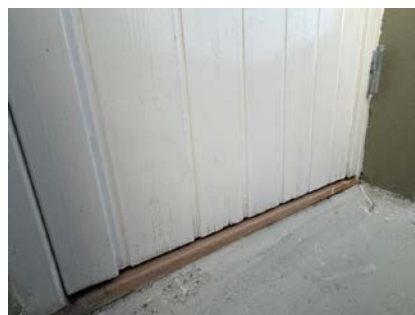
### TG 1 Dører

Bygningen har malt balkongdør i tre datert 1999 og brann- og lydklassifisert entrédør. Normalt vedlikehold må påberegnes på balkongdør.

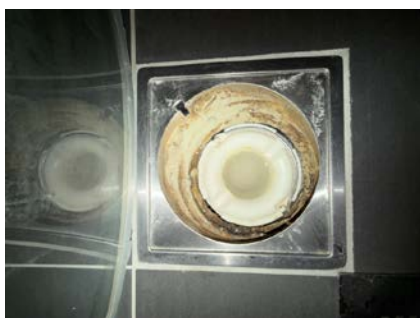
Smøremembran har en naturlig aldringsprosess i form av kjemisk uttørring. Normal forventet levetid på smøremembran er 10-20 år. Ved å etablere tett dusjkabinett vil badet kunne vare i flere år enn den antatte gjenstående levetiden.

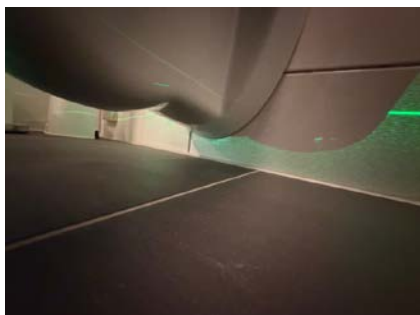
### 3. ETASJE > BAD- 2.5M2

#### TG 2 Sanitærutstyr og innredning

- Det er ikke påvist tilfredsstillende løsning for å synliggjøre lekkasje fra innebygget sistene.

Uten dreneringsløsning/lekkasjesikring kan lekkasje på den innebygde sistene pågå over lang tid uten å bli oppdaget.
