Schouterrassen 15, 0573 OSLO

**Moderne & koselig leilighet i 4.
etasje|Oppusset i 2019|Sentral
beliggenhet**

Nøkkelinformasjon

Om eiendommen

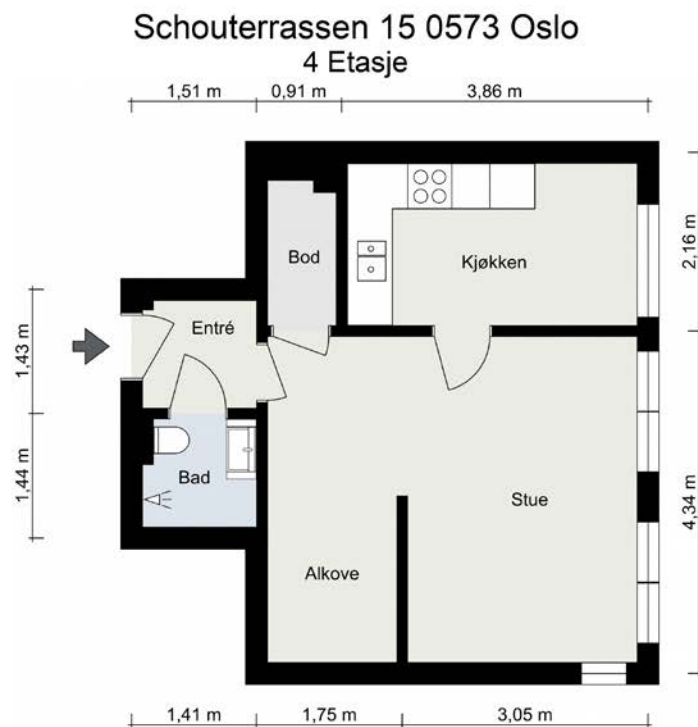
Plantegning

VÆR OPPMERKSOM PÅ AT DETTE ER EN ILLUSTRASJON AV BOLIGENS PLANLØSNING MED OMTRENTLIGE MÅL.
FAKTSKE MÅLINGER PÅ STEDET KAN AVVIKE OG MÅLENE ER IKKE JURIDISK BINDENDE.

Plantegningen er ikke i målestokk og noe avvik kan forekomme.
Megler/selger tar ikke ansvar for evt. feil.
