Slepphaugen 3, 7340 OPPDAL

**Sentralt plassert leilighet med
utsikt - nær alpinanlegg og
langrennsløyper.**

Tilstandsrapport

BOLIGBYGG MED FLERE BOENHETER

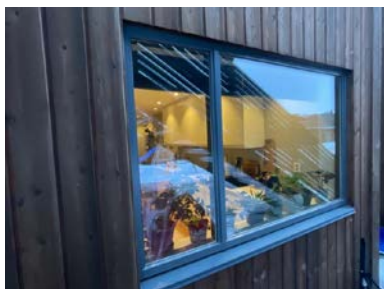
TG 1 Dører

Bygningen har ytterdører fra byggeår hvor terrassedøren er med 3-lags glass. Dørene fremstår med normal funksjon.

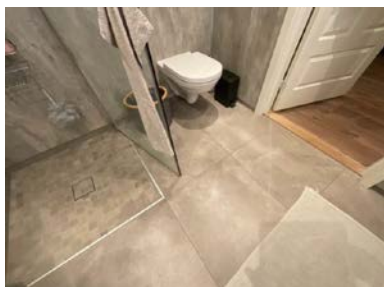
1.ETASJE > BAD

TG 1 Sluk, membran og tettesjikt

Det er plastsluk og smøremembran med dokumentert utførelse. Membran er ikke kontrollerbar på denne type sluk.

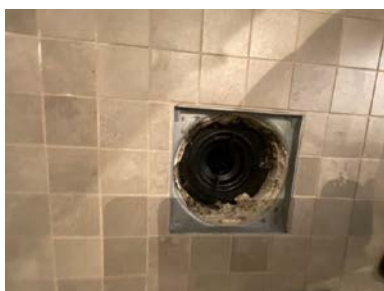
1.ETASJE > BAD

TG 1 Sanitærutstyr og innredning

Rommet har innredning med nedfelt servant, veggmontert toalett og dusjvegger/hjørne. Utstyr og innredning fremstår i god stand. Det bemerkes tegn til krakelering i porselenet i vask.
