Songneshuken 48, 2120 SAGSTUA

**Praktisk liten enebolig med alt på  
en flate \* Landlige og  
naturskjønne omgivelser \* Gode  
solforhold**

# Praktisk liten enebolig med alt på en flate

# Plantegning

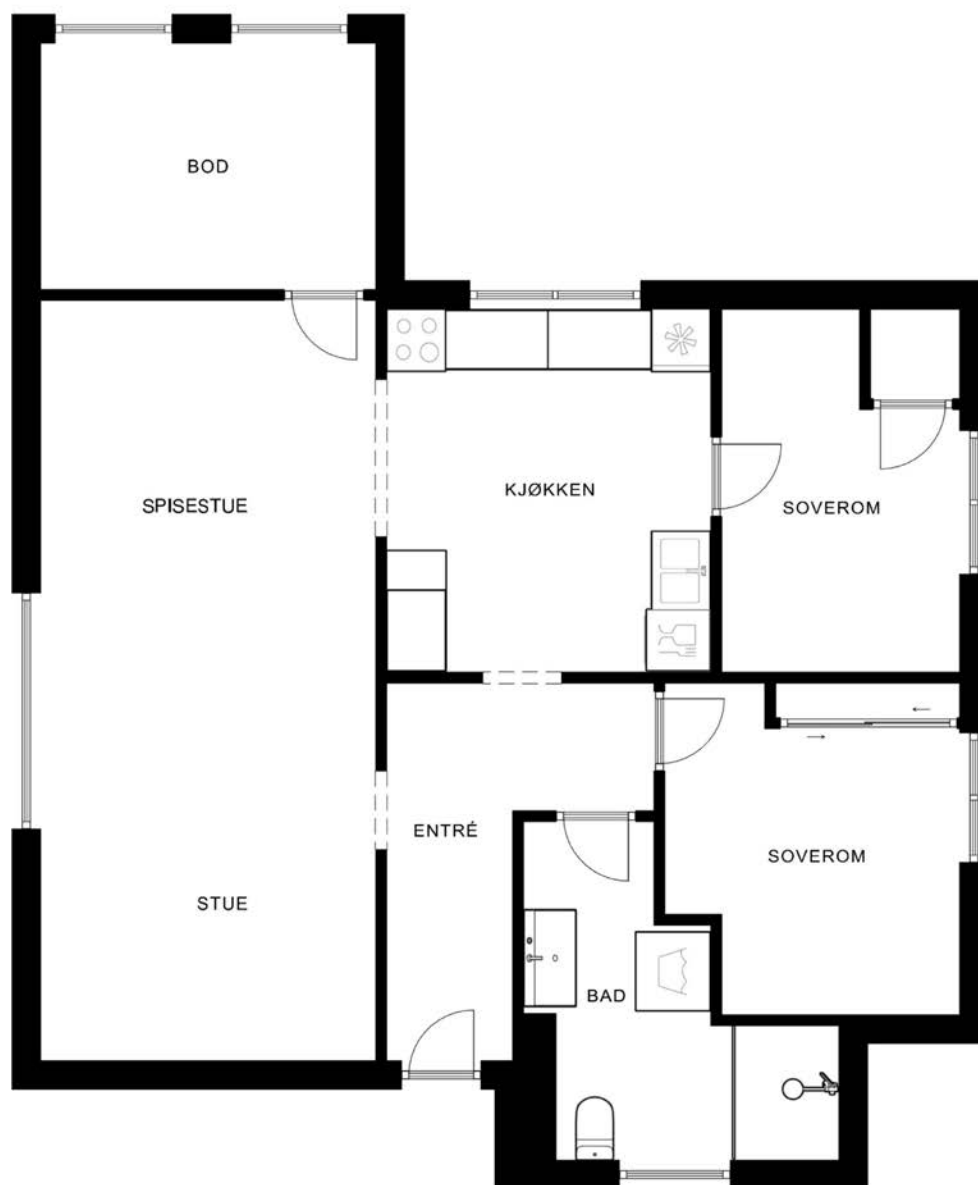
Plantegningen er ikke målbar, og noe avvik kan forekomme. Megler/selger tar ikke ansvar for ev. feil.  
Innredning og faste installasjoner kan avvike fra den faktiske innredningen.

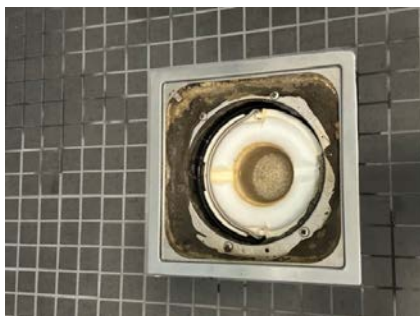
## ETASJE > BAD/VASKEROM

Det er boret hull i vegg. Fuktmåling med pigger inne i vegg - mot bad/vaskerom. Det påvises ikke fukt over normalen.

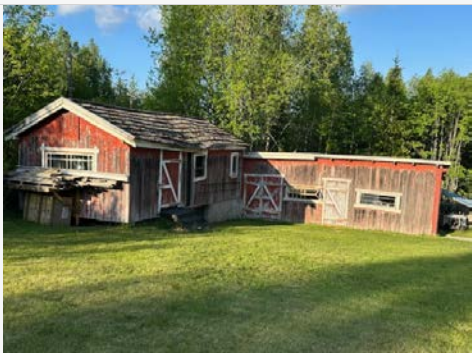
### Uthus

Uthus.

Det må påregnes vedlikehold/oppgradering av uthuset, samt skjulte feil og skader.
