Mølnheimvegen 3, 7310 GJØLME

**Flott enebolig med pent  
opparbeidet tomt | Oppusset de  
senere år | Stor, flat eiertomt |  
Frittstående uthus på 78kvm**

Enebolig Mølheimvegen 3  
Mølheimvegen 3  
7310 Gjølme

#### Boligens tekniske tilstand:

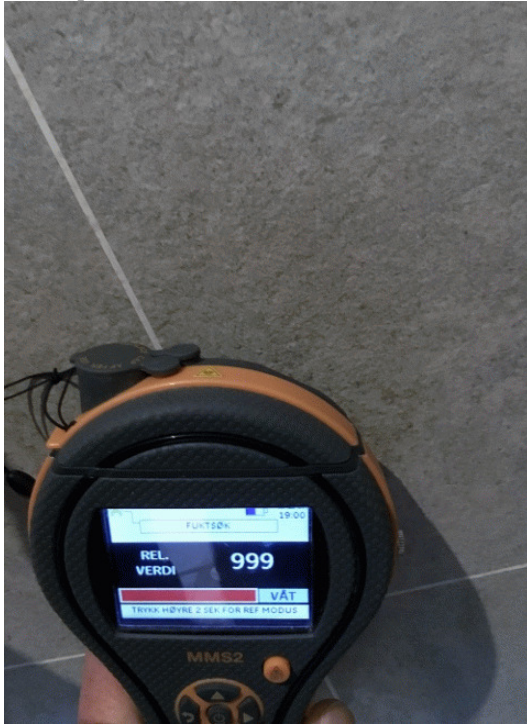
**Merknader:** - Det er registrert fukt i nedre kant av baderomsplater i dusjnise

- Baderomsplate svulle i nedre kant
- MDF panel i tak har store merker etter fukt fra badet

- Merknader:** - Det er ingen dokumentasjon på utførelse og type eller samsvarserklæring på produkter.  
 - Det er ingen membran på vegger da det er baderomspanel på vegger.  
 - Det er elektrisk avtrekksvifte.  
 - Det er ikke boret hull i et tilstøtende rom da det er tømmer i vegger.  
 - Det er fuktkontrollert med egnet fuktmåleverktøy og det er registrere forhøyet fuktverdier i baderomsplater  
 - Ved videre bruk så anbefales det bruk av dusjkabinett
