Bjørkevegen 3, 2068 JESSHEIM

**Pen og innholdsrik enebolig m/
lettstelt, solrik og flott uteplass**

Tilstandsrapport

ENEBOLIG

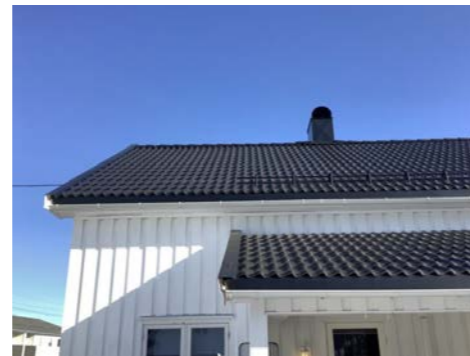
Beslag, renner og nedløp i sort metall.

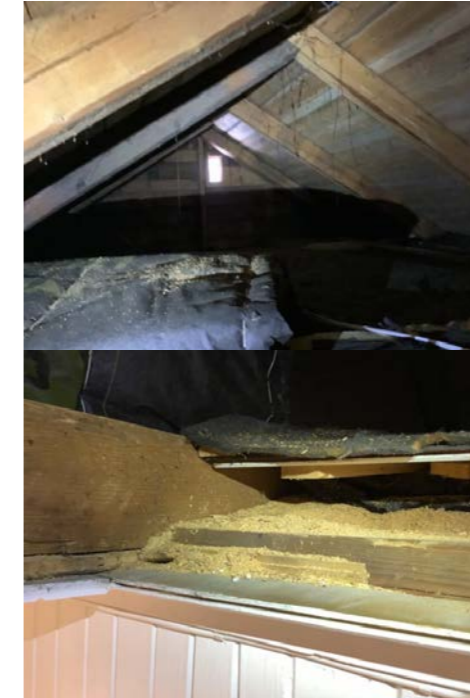
Takkonstruksjonen har sperrekonstruksjon med takbjelker av tre og taktro. Innredet loftsetasje med skråhimlinger gir redusert inspeksjonsmulighet.

Flusisolasjon, noe avisapirog supplert med sydde matter mot kaldtloftet. Svak isolasjon mot kaldtloftet.

- Det er påvist fuktskjolder/skader i takkonstruksjonen.

Fuktmerker, sport etter lekkasje nær pipestokk. Trolig gamle spor/merker. Tørt på befaringdagen. Det er ikke dampsperre over himling / under isolasjon mot kaldtloftet.

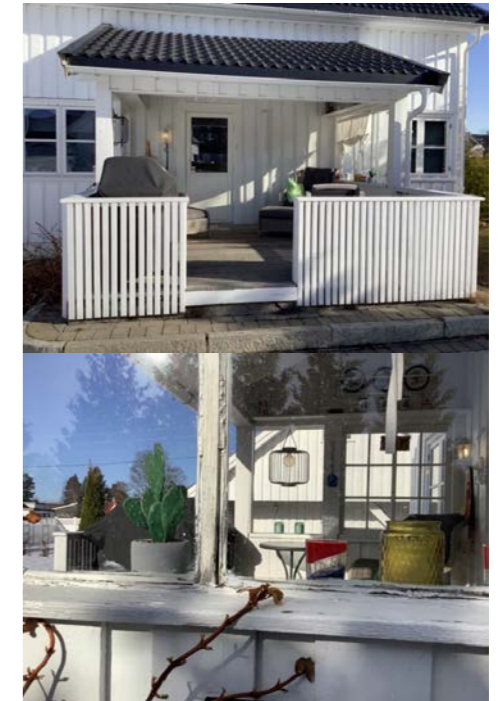
Dels takoverbygget treterrasse utenfor stue. Støpt dekk/plate med ringmur. Trekonstruksjon med spaltegulv av tre og rekkverk i tre.

Gamle vinduer i le-vegger til terrassen.

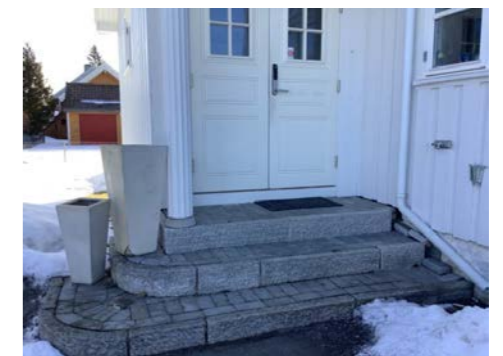
Trapp av granittstein og belegningsstein ved hovedinngang.

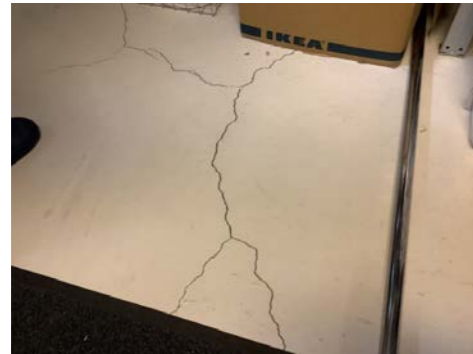
Sprekker i støpt kjellergulv.

Retningsavvik/skjevheter i innervegger, mest i loftsetasje.
Slitt parkett. Observert retningsavvik/skjevheter i gulver (ikke uvanlig i eldre bygninger).
Bom i (hulrom under) gulvfliser i kjeller. Skadede fliser i vaskerom.
Synlige ufagmessigheter i flislegging fuging i vaskerom og bad i kjeller.
Noe oppussing og vedlikehold av overflater er påregnelig.

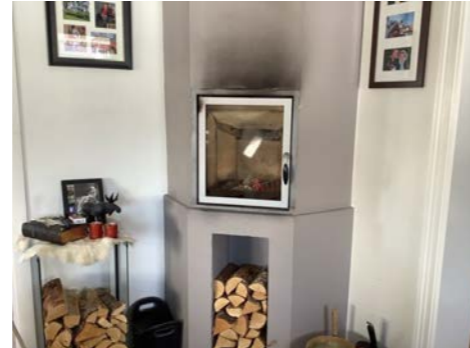
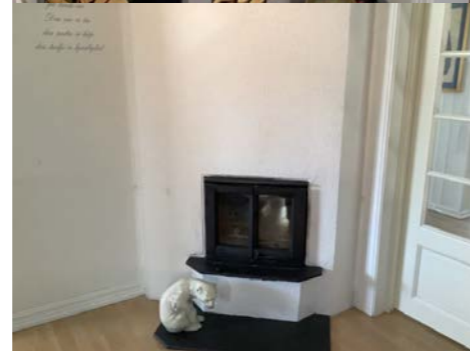
Det er pipeløp i boligen (teglsteinspipe) antatt fra byggeår, helbeslått over tak.
Innsatspeis i stue.
Innsatspeis i spisestue.

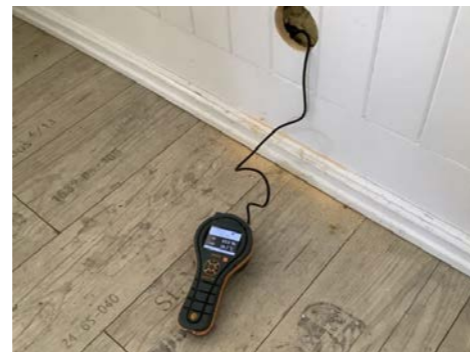
Rom Under Terreng

Gulvet har laminat. Veggene har panel. Hulltaking er foretatt uten å påvise unormale forhold. Hulltaking er foretatt ved/i trapperom i kjeller.

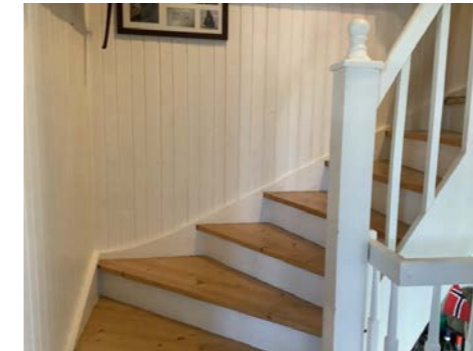
Boligen har tett tretrapp med sving til 2. etg. og åpen tretrapp med sving til kjeller.

- Åpninger i rekkverk er større enn dagens forskriftskrav til rekkverk i trapper.

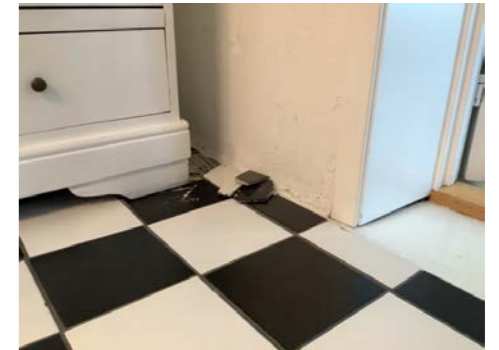
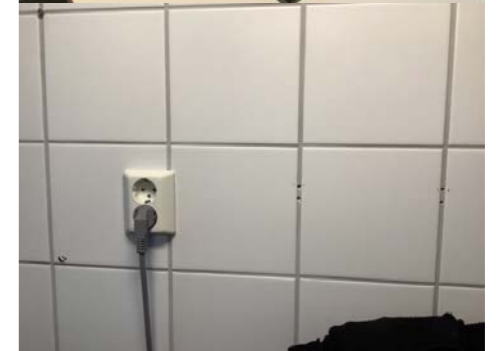
Vaskerom/dusjbad/wc i kjeller med gulvvarme, flislagt gulv, dels flislagte vegger. Himling med malt panel.
På vaskerommet er det wc, dusjhjørne, stålkum i benkeplate og opplegg for vaskemaskin.
Mekanisk vifte i yttervegg. Rommet har synlige ufagmessigheter og holder ikke våtromsstandard. Det savnes forhøyet terskel med membranoppbrett under dørterkel Lekksasjevann kan forekomme uten at dette ledes kontrollert til sluk/avløp.

- Våtrommet må oppgraderes for å tåle normal bruk etter dagens krav.

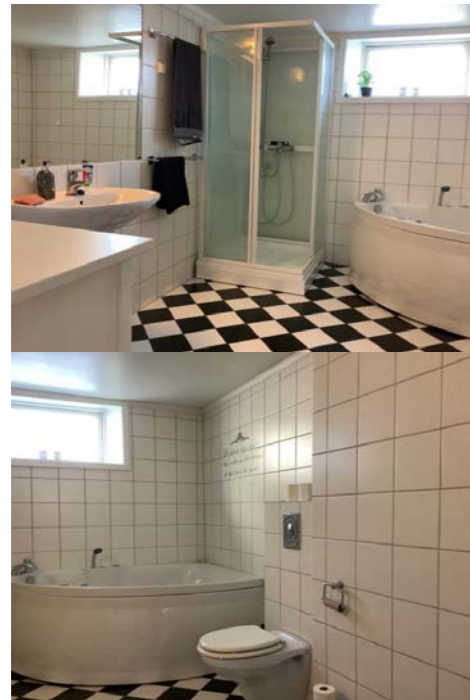
Bad i kjeller etablert ca. 2006/07 med gulvvarme og flislagte vegger og gulv. På badet er det søyleservant, vegghengt wc, dusjhjørne, hjørneoblekar og baderomsmøbel.
Mekanisk vifte i yttervegg. Plastsluk i gulv.
Aktuell byggeforskrift er tekniske forskrifter i perioden 1997-2010.
Dokumentasjon: ingen dokumentasjon.

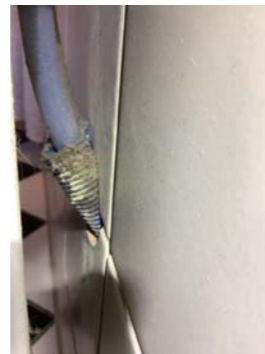
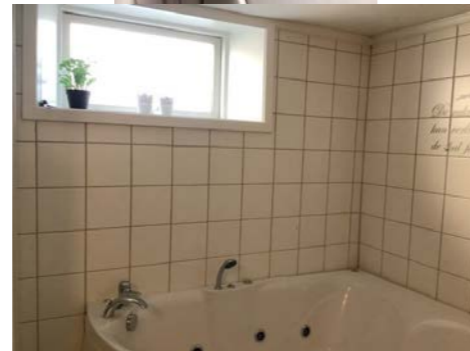
Veggene har fliser. Taket er malt.

- Det er vindu/dør med ikke fuktbestandige materialer i våtsonen (ved vask, dusj, badekar, osv.), løsningen eller byggematerialet er uegnet
- Det er påvist avvik i fuger.

- Andre tiltak:
- Uegnede materialer må fuktbeskyttes/utskiftes.

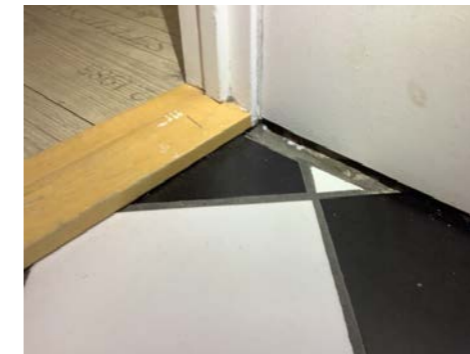
Gulvet er flislagt. Rommet har elektriske varmekabler.

- Våtrommet fungerer med dette avviket.
- Det må foretas utbedring av fallforhold.

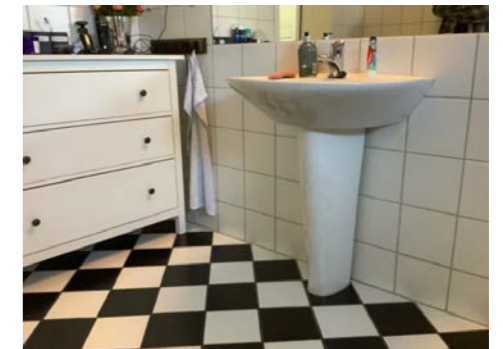
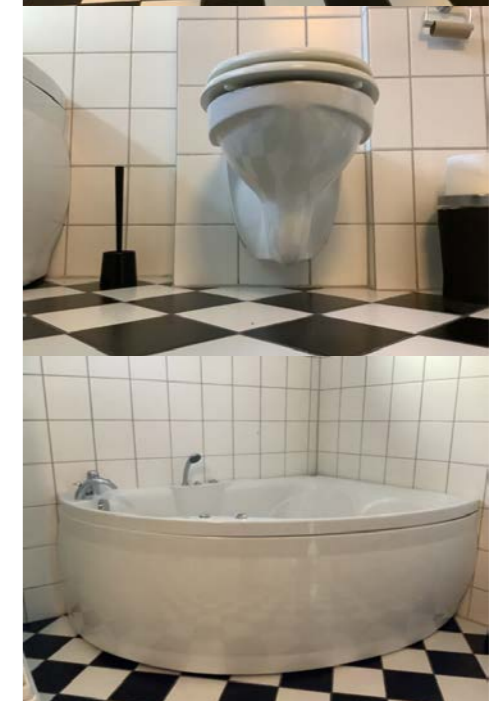
Rommet har servant, veggmontert toalett, dusjkabinett og boblebadekar.

- Det er ikke påvist tilfredsstillende løsning for å synliggjøre lekkasje fra innebygget systerne.

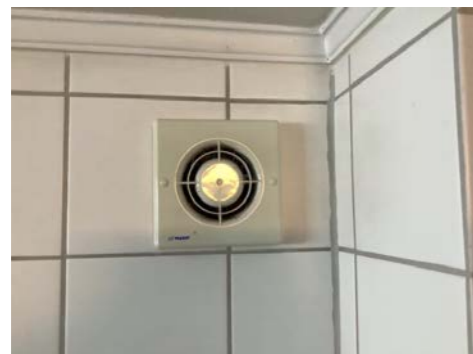
Det er elektrisk styrt vifte.

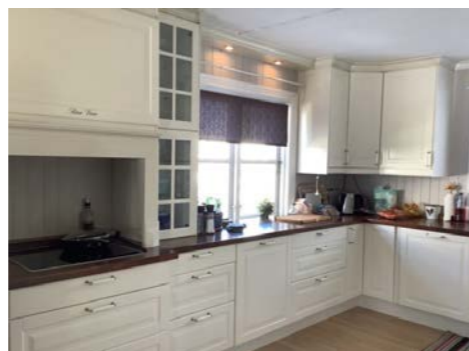
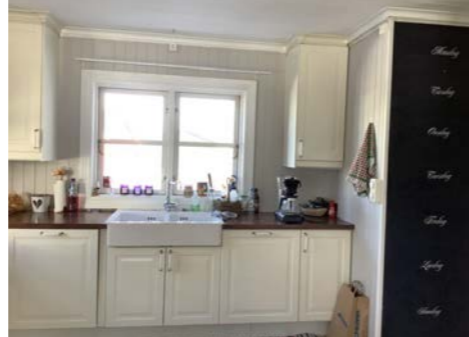
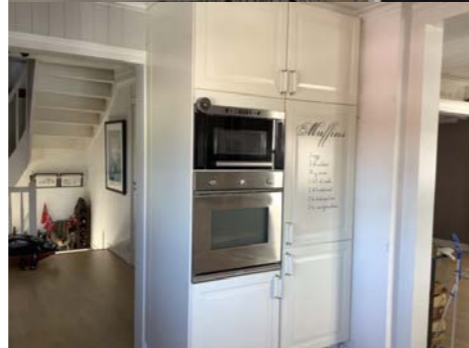
Stor kjøkkeninnredning skiftet i 2011 med malte profilerte fronter. Integreerte hvitevarer (oppvaskmaskin, platetopp, stekeovn, microovn, kjølfrysenskap). Dobbel porselensvask. Takhøye skap. Innfeldt belysning.

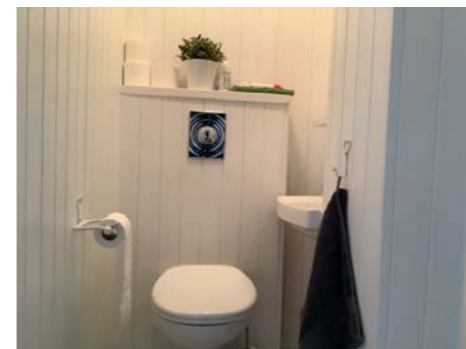
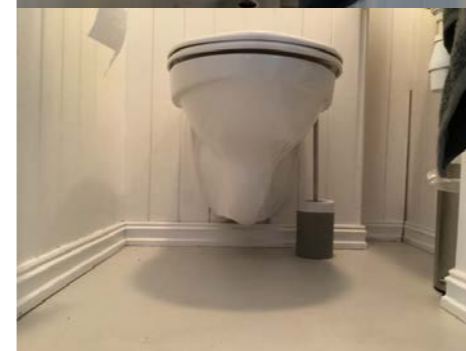
Toalettrom i 1. etg. med klosett med innbyggingscisterne og servant.

- Toalettrom har ingen ventilering fra rommet, NS 3600 krever mekanisk avtrekk for å kunne gi TG 0/1.
- Det er ikke påvist tilfredsstillende løsning for å synliggjøre lekkasje fra innebygget sisterner.

- Mekanisk avtrekk bør etableres på toalettrom.
- Det må gjøres tiltak for å lukke avviket.

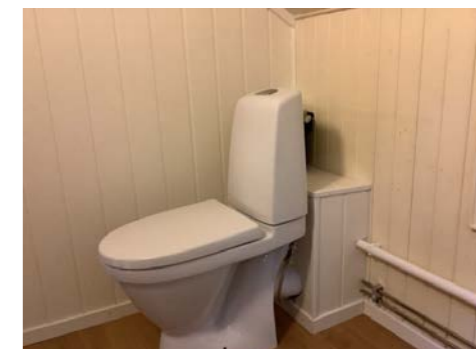
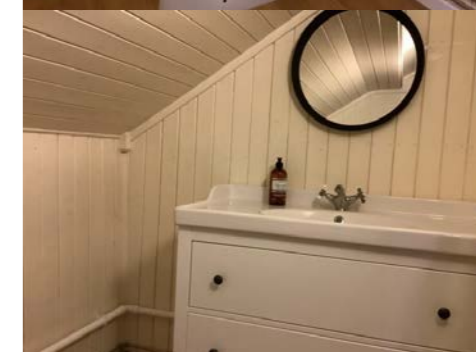
Toalettrom med klosett og servant over servantskap etablert i 2020.

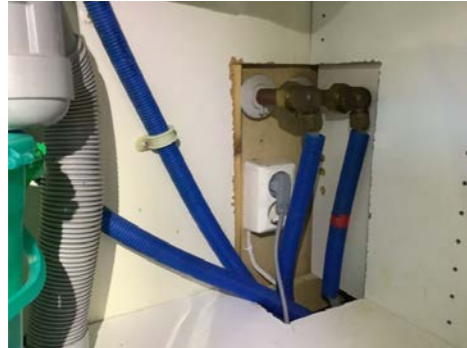
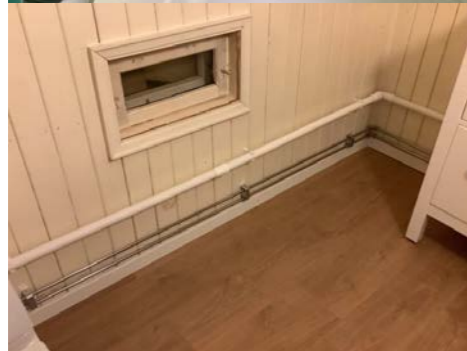
Innvendige vannledninger er vesentlig av plast (rør i rør), ingen vannfordelerskap. Synlige kobberør stedvis. Forkrommede rør synlig nyere toalettrom i 2. etg. Stoppekran bak luke i trapperom i kjeller.

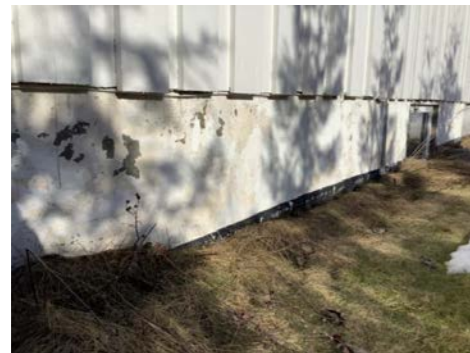
Grunnmur og fundamenter

TG 1

Ringmur med støpt plate under tilbygget entre.
Grunnmur antatt i plass-støpt betong med sparestein.

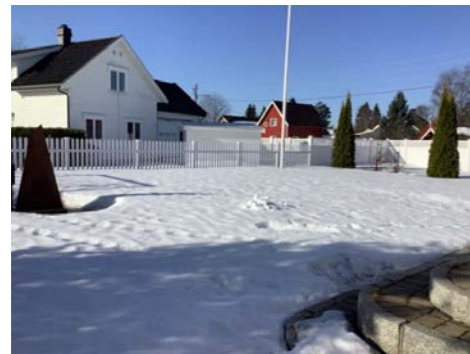
Flat tomt, opparbeidet med plen. Asfaltert innkjøring og biloppstillingsplass.
Tomten er dels inngjerdet med nettinggjerde og stakittgjerde av plastmateriale.

- Tomten er snødekt og derfor ikke nærmere vurdert.

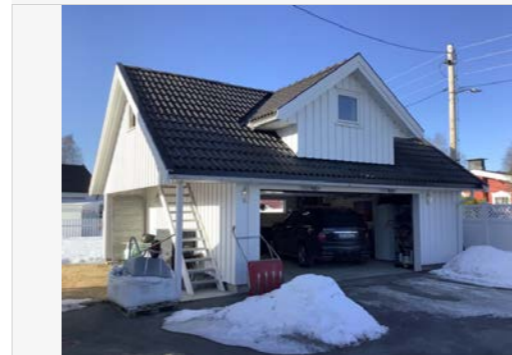
Garasje

Biloppstilling og plass for lagring
