**Pen og innholdsrik enebolig med  
bl.a. 4 soverom og 2 bad -  
Attraktiv beliggenhet**

# Tilstandsrapport

Enebolig  
Vestfjorddalsgata 21, 3660 RJUKAN  
TINN kommune  
gnr. 124, bnr. 118

Befaringsdato: 16.05.2025    Rapportdato: 18.05.2025    Oppdragsnr.: 20330-1550    Referansenummer: WR1741  
Autorisert foretak: Prosjektform AS    Sertifisert Takstingeniør: Arnt Ivar Hvammen    Vår ref:

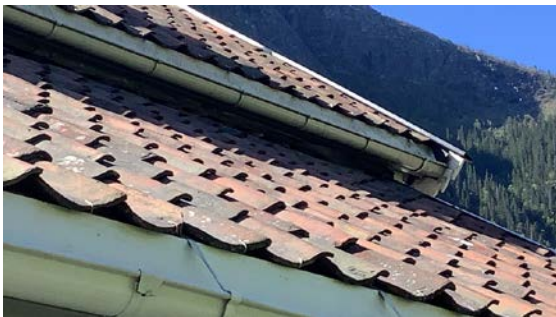
Taktekkingen er av tegltakstein. Taket er besiktiget fra bakkenivå. Siden taket (takkonstruksjon, taktekking og skorstein) kun er observert fra bakkenivå, er vurderingen begrenset av dette. Det er ikke sikkerhetsmessig forsvarlig å bevege seg ut på taket eller observere fra stige. Selv om det ikke er avdekket skader under befaringen, betyr ikke dette at det ikke foreligger skader som en besiktigelse på taket kan avdekke. Vær oppmerksom på denne risikoen. En undersøkelse av taket kan utføres av en fagperson under tilstrekkelige sikkerhetsforhold.

- Mer enn halvparten av forventet brukstid er passert på taktekkingen.
- Det er avvik:

Beslag bør etableres slik at nødvendig sikring oppnås ved divsnø og regn.

Kostnadsestimat: 10 000 - 50 000

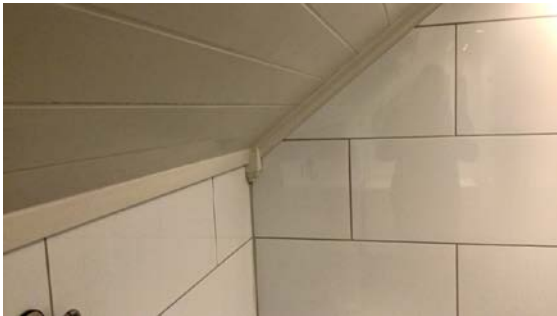
### TG 2 Overflater Gulv

- Det er mulighet for at det kan forekomme vannlekkasje på våtrommet hvor vann ikke vil gå til sluk.
- Det er påvist avvik i krav til høydeforskjell/fall-løsning på våtrommet.

- Til tross for avviket i fall/høydeforskjell til sluk, vil gulvet fortsatt kunne lede vann mot sluket, men med redusert effektivitet. Dette kan potensielt øke risikoen for vannansamling i enkelte områder av badet.

Kostnadsestimat: 10 000 - 50 000
