Vestfjorddalsgata 21, 3660 RJUKAN

**Pen og innholdsrik enebolig med  
bl.a. 4 soverom og 2 bad -  
Attraktiv beliggenhet**

# Tilstandsrapport

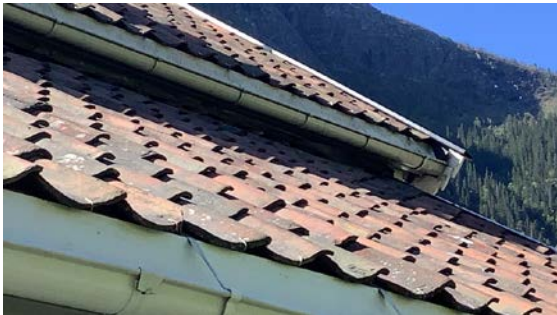
Taktekkingen er av tegltakstein. Taket er besiktiget fra bakkenivå. Siden taket (takkonstruksjon, takteking og skorstein) kun er observert fra bakkenivå, er vurderingen begrenset av dette. Det er ikke sikkerhetsmessig forsvarlig å bevege seg ut på taket eller observere fra stige. Selv om det ikke er avdekket skader under befaringen, betyr ikke dette at det ikke foreligger skader som en besiktigelse på taket kan avdekke. Vær oppmerksom på denne risikoen. En undersøkelse av taket kan utføres av en fagperson under tilstrekkelige sikkerhetsforhold.

Vurdering av avvik:  
• Mer enn halvparten av forventet brukstid er passert på taktekkingen.  
• Det er avvik:

Beslag bør etableres slik at nødvendig sikring oppnås ved divsnø og regn.

Kostnadsestimat: 10 000 - 50 000

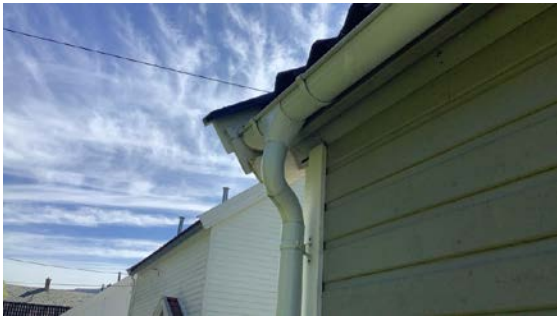
### Veggkonstruksjon

Veggene har bindingsverkskonstruksjon fra byggeår. Fasade/kledning har liggende og stående bordkledning.

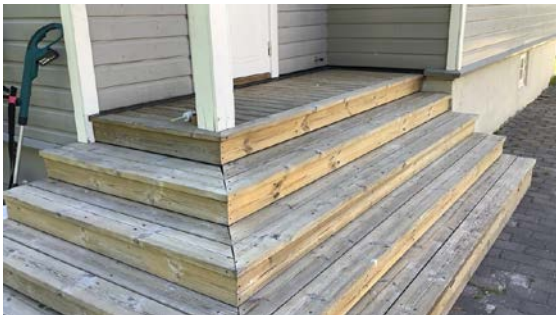
## Utvendige trapper

Det er etablert trapp i tre for adkomst til boligen.

Vurdering av avvik:  
• Det er ikke montert rekkverk.  
Konsekvens/tiltak  
• Rekkverk må monteres for å lukke avviket.

Kostnadsestimat: 10 000 - 50 000

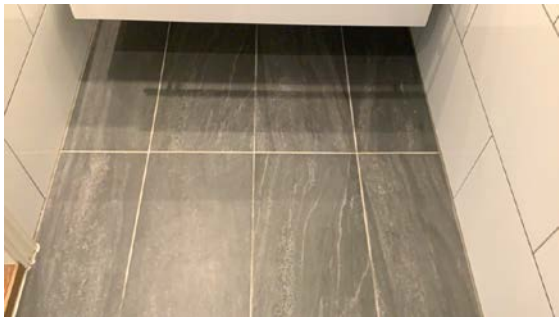
#### 2.ETG. > BAD

- Det er mulighet for at det kan forekomme vannlekkasje på våtrommet hvor vann ikke vil gå til sluk.
- Det er påvist avvik i krav til høydeforskjell/fall-løsning på våtrommet.

- Til tross for avviket i fall/høydeforskjell til sluk, vil gulvet fortsatt kunne lede vann mot sluket, men med redusert effektivitet. Dette kan potensielt øke risikoen for vannansamling i enkelte områder av badet.

Kostnadsestimat: 10 000 - 50 000

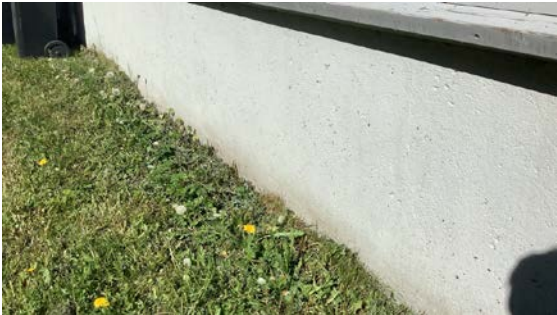
### TG 2 Fuktsikring og drenering

- Det mangler, eller på grunn av alder er det sannsynlig at det mangler, utvendig fuktsikring av grunnmuren ved kjeller/underetasje.
- Mer enn halvparten av forventet levetid på drenering er overskredet.

- Overvåk tilstanden jevnlig. For å få tilstandsgrad 0 eller 1 må dreneringen skiftes ut, men tidspunktet for når dette er nødvendig er vanskelig å si noe om. Bruken av underetg/kjeller vil og være avgjørende.
- Fuktsikring av muren må etableres inkl. klemlist.
- Det må gjennomføres ytterligere undersøkelser.

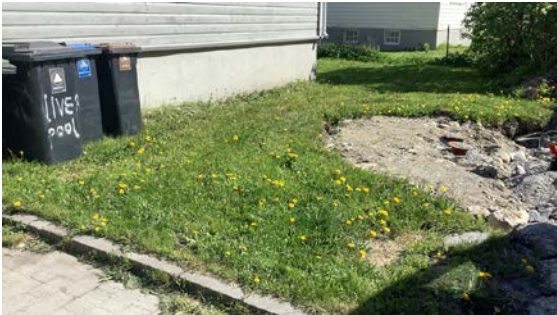
### TG 2 Terrengforhold

Terrenget er arrondert rundt bolig med beplantning og gress.

- Det bør foretas terrengjusteringer.
- Ytterligere undersøkelser anbefales.

**Kostnadsestimat: 10 000 - 50 000**
