Vestfjorddalsgata 21, 3660 RJUKAN

**Pen og innholdsrik enebolig med  
bl.a. 4 soverom og 2 bad -  
Attraktiv beliggenhet**

# Tilstandsrapport

Enebolig  
 Vestfjorddalsgata 21, 3660 RJUKAN  
 TINN kommune  
 gnr. 124, bnr. 118

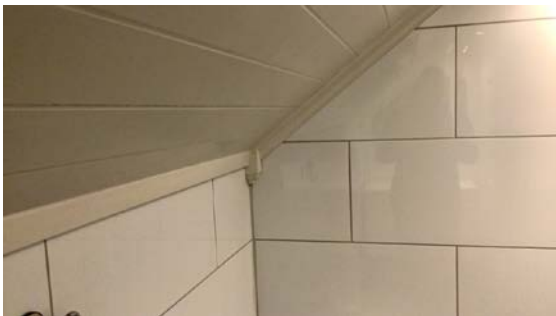
### 2.ETG. > BAD

#### Overflater Gulv

- Det er mulighet for at det kan forekomme vannlekkasje på våtrommet hvor vann ikke vil gå til sluk.
- Det er påvist avvik i krav til høydeforskjell/fall-løsning på våtrommet.

- Til tross for avviket i fall/høydeforskjell til sluk, vil gulvet fortsatt kunne lede vann mot sluket, men med redusert effektivitet. Dette kan potensielt øke risikoen for vannansamling i enkelte områder av badet.

Kostnadsestimat: 10 000 - 50 000

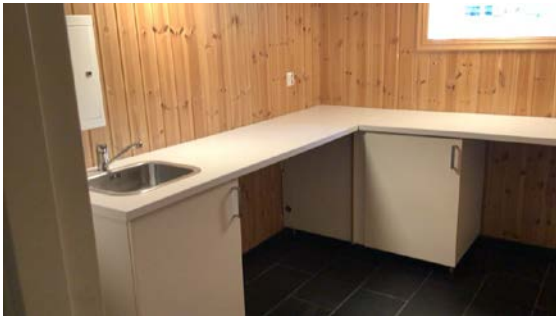
### KJELLER > VASKEROM

#### TG 2 Ventilasjon

- Elektrisk avtrekksvifte bør monteres for å lukke avviket.
- Dårlig ventilasjon på et våtrom kan føre til alvorlige konsekvenser som fuktskader og muggvekst.
- Det bør etableres tilfredsstillende tilluft til våtrom f.eks. luftespalte ved dør e.l.
