Vestfjorddalsgata 21, 3660 RJUKAN

**Pen og innholdsrik enebolig med
bl.a. 4 soverom og 2 bad -
Attraktiv beliggenhet**

- Enebolig
- Vestfjorddalsgata 21, 3660 Rjukan
- TINN kommune
- # gnr. 124, bnr. 118

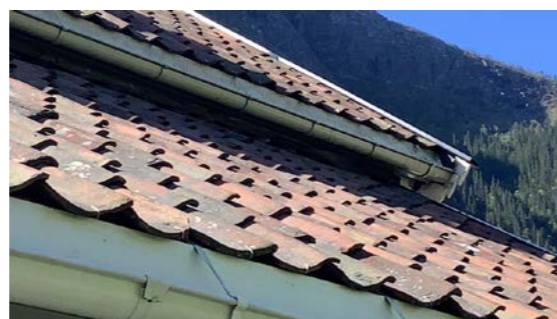
Nedløp og beslag

- Det er påvist avvik i beslagløsninger. Det mangler beslag i overgangen mellom tak og vegg på tilbygget.

- Avvik i beslagløsninger må utbedres. Beslag bør etableres i overgangen mellom tak og vegg på tilbygget for å hindre inntrenging av vann ved snø og regn. Manglende beslag kan føre til fuktskader i konstruksjonen, med risiko for råte og redusert levetid på bygget.

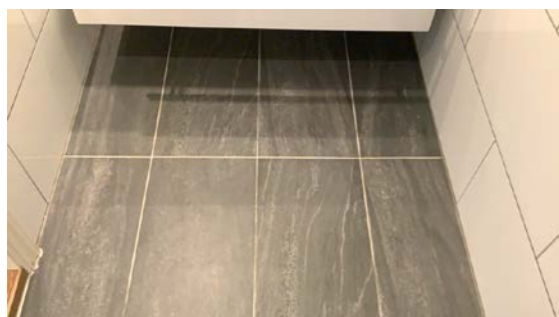
- Det er mulighet for at det kan forekomme vannlekkasje på våtrommet hvor vann ikke vil gå til sluk.
- Det er påvist avvik i krav til høydeforskjell/fall-løsning på våtrommet.

- Til tross for avviket i fall/høydeforskjell til sluk, vil gulvet fortsatt kunne lede vann mot sluket, men med redusert effektivitet. Dette kan potensielt øke risikoen for vannansamling i enkelte områder av badet.
