# Tilstandsrapport

Boligbygg med flere boenheter

Frydensborgveien 10 D, 3772 KRAGERØ

Befaringsdato: 02.06.2025

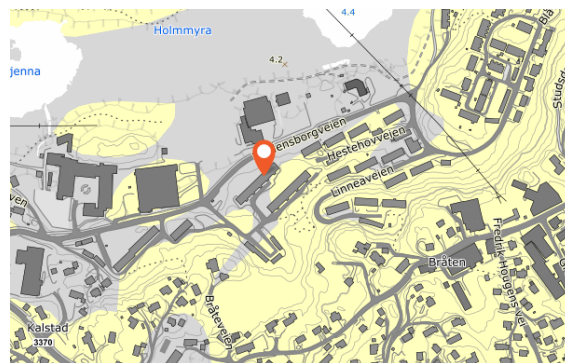
Radonmåling foreligger ikke, boligen er bygget før det fantes krav om tiltak mot radon.  
Boligen ligger i område som er klassifisert som gult nivå med middels til lav fare for forhøyede radonforekomster.

- Det er ikke foretatt radonmålinger, og bygget er heller ikke utført med radonsperre.

Eiendommen ligger nær område som er definert som område med usikker aktsomhetsgrad i strålevernkartet.

Utsnitt fra radonkart

- Det bør gjennomføres radonmålinger.

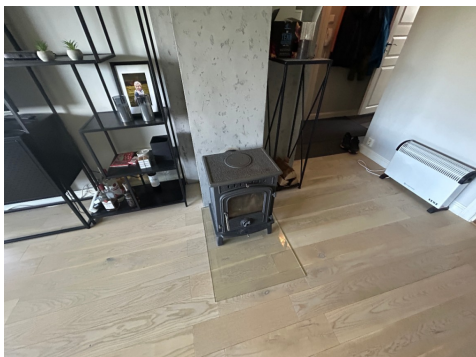
Boligen har mursteinspipe og vedovn.  
Feieluke er ikke påvist i boligen.

Vedovn i stue.

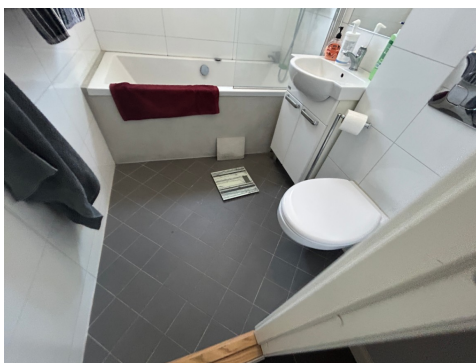
Kompakt bad med fliser på gulv og vegg. Rommet har badekar med dusjmulighet, håndvask med innredning/speil og gulvmontert toalett.

Våtrom/innredninger.

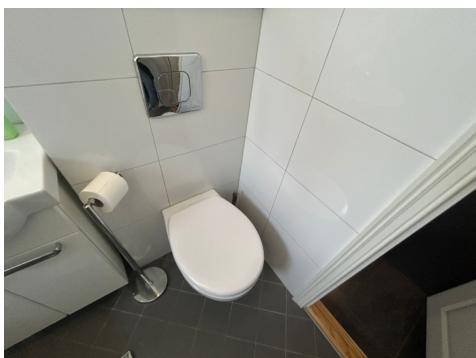
Våtrom/innredninger.

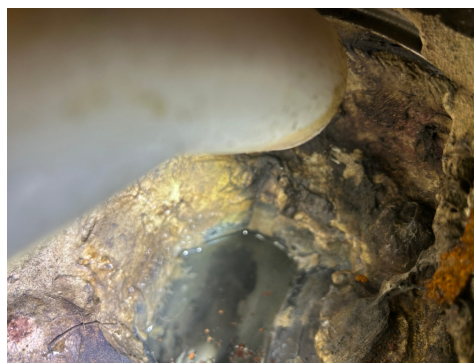
Det er plastsluk og ukjent tettesjikt/membran.

- Mer enn halvparten av forventet brukstid er passert på membranløsningen.
- Mer enn halvparten av forventet brukstid er passert på slukløsningen.

Sluk tidstypisk fra byggeår.

- Overvåk tilstanden jevnlig. For å få tilstandsgrad 0 eller 1 må tettesjiktet skiftes ut, men tidspunktet for når dette er nødvendig er vanskelig å si noe om.
- Sluket må sjekkes og rengjøres jevnlig.
