# Tilstandsrapport

Boligbygg med flere boenheter

Frydensborgveien 10 D, 3772 KRAGERØ

Befaringsdato: 02.06.2025

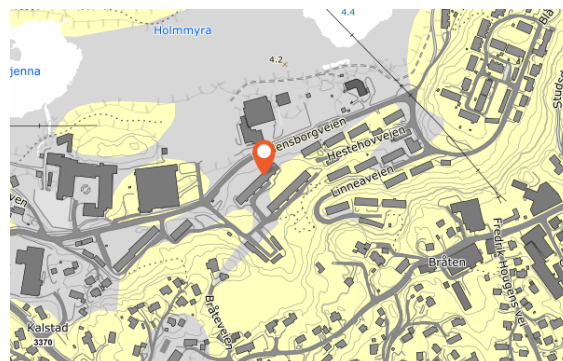
Radonmåling foreligger ikke, boligen er bygget før det fantes krav om tiltak mot radon.  
Boligen ligger i område som er klassifisert som gult nivå med middels til lav fare for forhøyede radonforekomster.

- Det er ikke foretatt radonmålinger, og bygget er heller ikke utført med radonsperre.

Utsnitt fra radonkart

- Det bør gjennomføres radonmålinger.
