Fjøråsen 46, 2260 KIRKENÆR

GRUE VESTSIDE

Tilstandsrapport

FRITIDSBOLIG

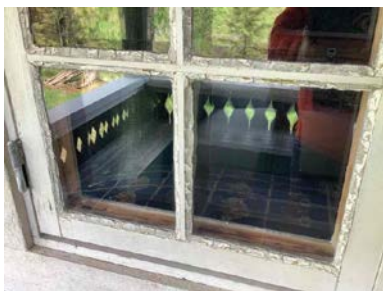
Kraftig utvendig slitasje og oppsprekking i kitt.

Eksempel på slitasje og oppsprekking i kitt.

Vedlikehold og utskifting av kitt, eventuelt utskifting til vinduer med isolerglass.

Kostnadsestimat: 10 000 - 50 000

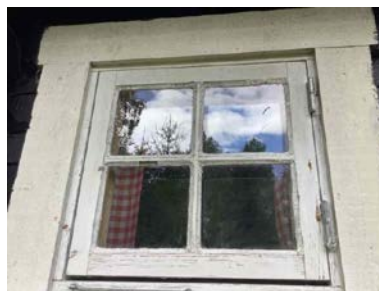
Eksempel på slitasje.

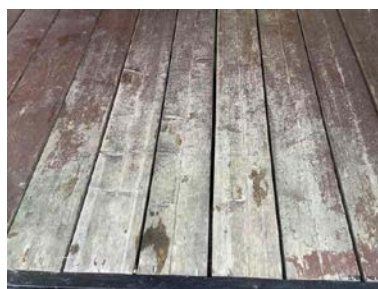
Slitasje på gulv.

Hovedsakelig helhetlige overflater, men enkelte avvik:
Slitasje på gulv.
Sprekker i gulvbord.
Gulvbord reiser seg på ett sted.

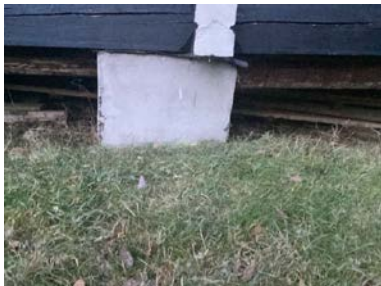
Skjevhet på enkelte fundamenter.

Fundamentering med pilarer av lettklinker. Ukjent med frostsikring.

Eksempel på fundament med skjevhet.

Forholdet må følges med på. Dersom det oppstår ytterligere utvikling må det vurderes å iverksette tiltak.

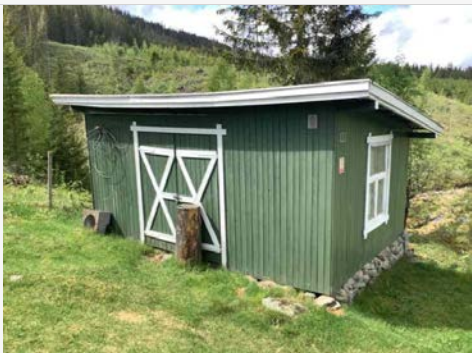
Uthus

Grunnmur av naturstein, dels støpt inn. Delvis også fundamentert med punkfundamenter. Det er ekstra understøttelse av konstruksjonen med trestolpe. Gulvkonstruksjon av bjelkelag, vegger av reisverk og takkonstruksjon av sperretak. Fasader er kledd med trepanel og tak er tekket med takplater av metall. Vinduer av tre med enkle glass. Stedsbygget dør av tre. Innvendig er det tregulv. Ett rom har åpne konstruksjoner på vegg og himling og ett rom har trepanel på vegger og i himling. Generelt utvendige vedlikeholdsbehov. Kledning går helt ned til terreng. Kraftig slitasje på vinduer og oppsprekking i kitt. Kraftige skjevheter på bygget.
