Sagbruksgata 6, 2150 ÅRNES

**Unik 3-roms toppleilighet med  
flere balkonger og flott utsikt |  
Vannbåren varme | Heis | Sentral  
beliggenhet**

| Tilstandsrapport ..... | 37 |

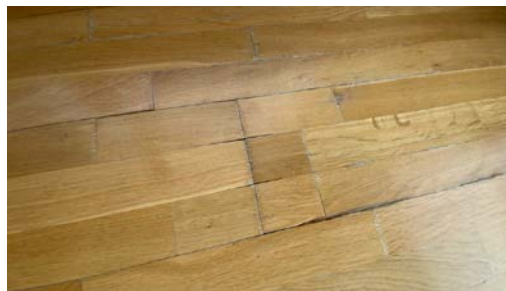
Det er synlig noe fultskader på parkett, samt noe stedvis merker og riper.

Det anbefales å utbedre skader ved å bruke reparasjonsvoks lokalt, eventuelt slipe eller bytte parkett for å lukke avviket og forhindre at skadene utvikler seg videre over tid.

Overflater bør pusses opp eller skiftes der det anses nødvendig. Slitasje på overflater har normalt lav konsekvensgrad, men kan påvirke estetikk og brukervennlighet. Ny eier vurderer selv behovet for oppgradering.

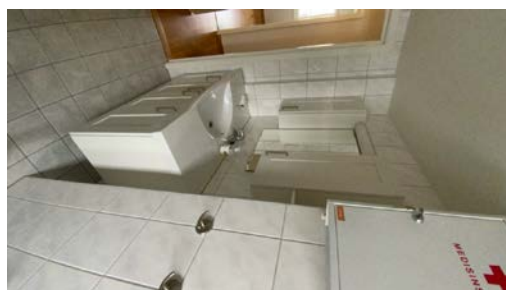
### 4. ETASJE > BAD

- Det er påvist at noen fliser har bom (hulrom under).
- Det er påvist avvik i fallforhold til sluk i forhold til krav i forskrift på byggetidspunktet.

- Et bad med manglende/reduert fall til sluk blir mindre funksjonelt og sikkert for brukeren. Dette kan medføre stående vann på gulvet, vann som ikke ledes effektivt til sluket, økt risiko for at vann renner ut av rommet og redusert sklisikkerhet på gulvet.
- Selv om bom eller hull i fliser ikke alltid er et umiddelbart problem, bør det overvåkes nøye før eventuell utvikling i sprekker i flisfuger e.l. oppstår. Dette må en foreta tiltak for, for å begrense utviklingen.

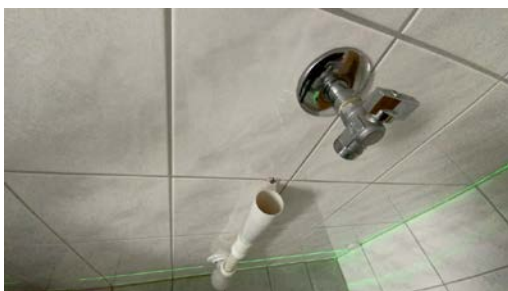
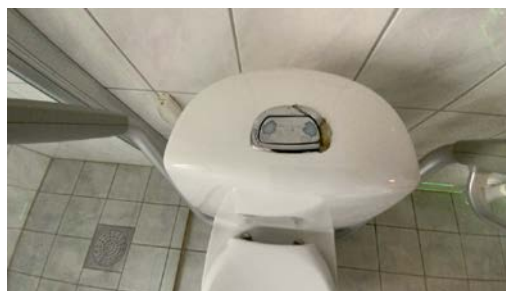
Avvik: Det er påvist at noen fliser har bom (hulrom under). Det er påvist avvik i fallforhold til sluk i forhold til krav i forskrift på byggetidspunktet. Deler av gulv er i vater. Det er tilfredsstillende lokalt fall i dusjonen.

Avvik: Det er påvist skader på innredning. Vaskemaskinkran holder ikke tett og drypper.

- Dersom avvik ikke utbedres er det fare for videre skadeutvikling.

Skitte ut kran slik at denne holder tett og ikke tilfører unødig fukt på konstruksjonen eller vannbruk. Det bør foretas utbedring eller utskifting av skadet innredning for å sikre funksjon og hindre videre forringelse. Konsekvensen av å ikke utbedre kan være redusert brukervennlighet, økt slitasje og mulig skade på omkringliggende konstruksjoner.

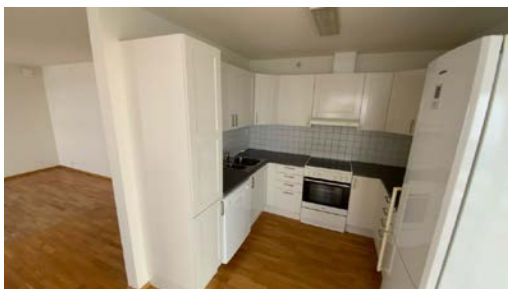
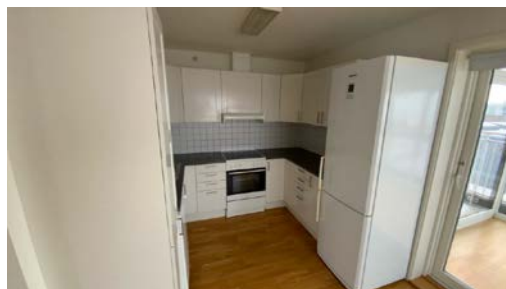
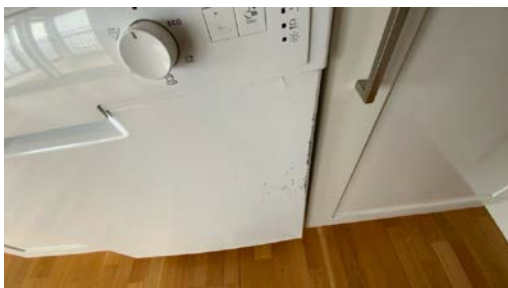
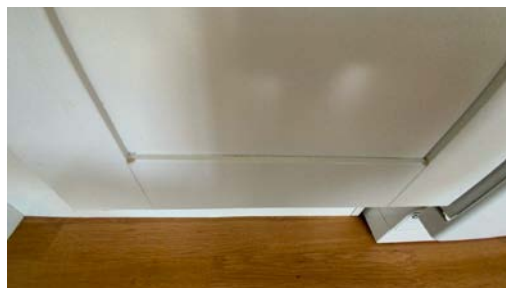
Avvik: Det er påvist skader på overflater/kjøkkeninnredning utover normal slitasjegrad.

- Det må påregnes lokal utbedring/utskiftning.

Det anbefales å utbedre skader for å unngå videre utvikling. Dører kan males eller skiftes for å lukke avviket. Dersom skadene ikke utbedres, kan det føre til ytterligere forringelse av overflater og redusert levetid på kjøkkeninnredningen.

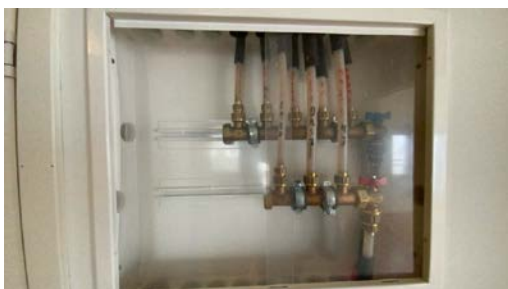
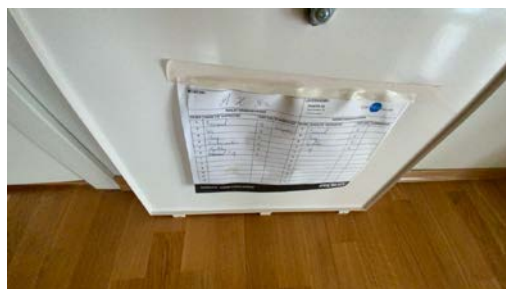
Innvendige vannledninger er av plast (rør i rør). Det er besiktiget i rørskap.

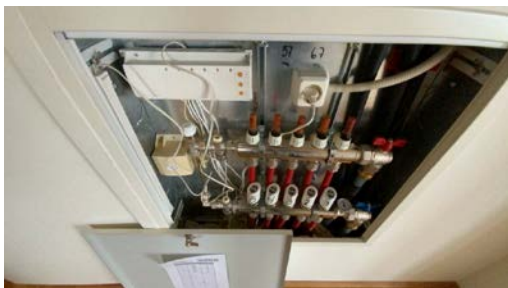
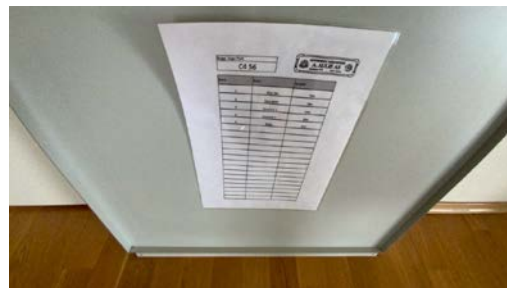
Etablert vannbåren gulvvarme for oppvarming.
