Svedjanvegen 1B, 7716 STEINKJER

**Trivelig 3-roms selveierleilighet.  
Like ved butikk I Heis I 2 soverom I  
Kort veg til sentrum I Like ved  
skole.**

# Tilstandsrapport

## BOLIGBYGG MED FLERE BOENHETER

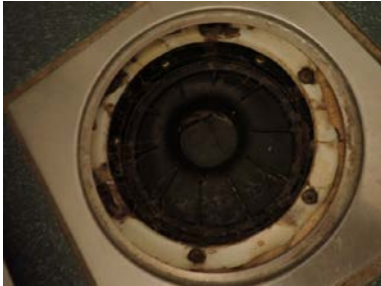
### TG 2 Sanitærutstyr og innredning

- Det er påvist riss/sprekker i utstyr på våtrommet.
- Det er påvist skader på innredning.

Det registreres små riss i servanten. Disse er kun kosmetiske.

- Lokal utbedring må utføres.
- Riss er vanligvis overfladiske skader i servantens overflate eller glasur. Konsekvensene av riss er hovedsakelig kosmetiske.
