Fritidsbolig med to soverom,  
fin utsikt og gode solforhold..

Skjomenveien 29 /  
8523 Skjomen

# Tilstandsrapport

## FRITIDSBOLIG

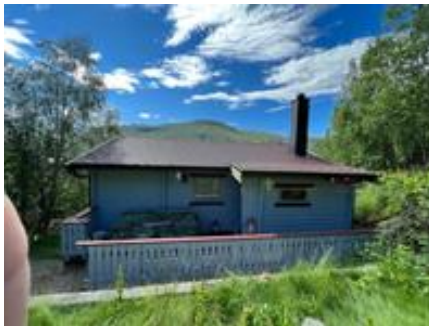
Taktekkingen er av pappshingel.

Taket er kun besikttet fra bakkenivå.

- Mer enn halvparten av forventet brukstid er oppbrukt på taktekingen.

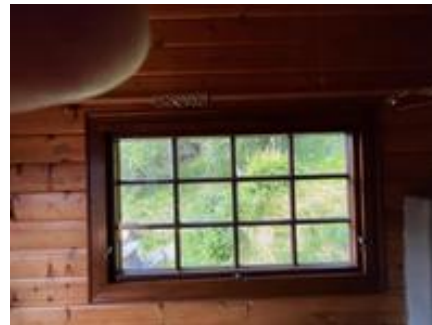
Hytten har trevinduer med koblede glass.

- På et vindu mangler det omramming og innvendige lister.

- Karmene i vinduer er slitte og det er sprekker i treverket.
- Det er påvist at enkelte vinduer er vanskelig å åpne/lukke.
- Det er påvist avvik rundt innsettingsdetaljer.

- Vinduer må justeres.
- Det må påregnes noe vedlikehold og at enkelte vinduer må skiftes ut.
- Det må foretas lokal utbedring.
- Det bør gjøres tiltak for å lukke avviket.

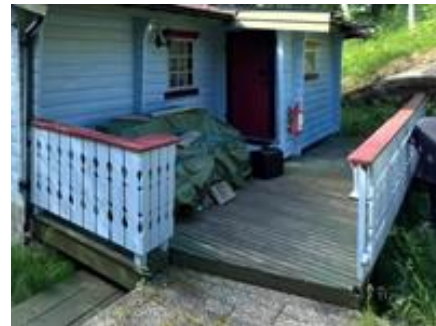
Trykkipregnerte trallbord.

- Avflakket maling på håndlister.

- Rekkverket er for lavt i forhold til dagens krav til rekkverkshøyder. Dagens krav til rekkverk er 100 cm.

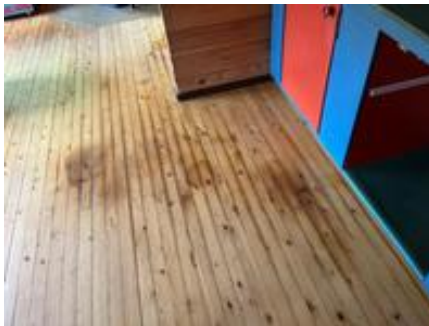
Innvendig er det furugulv, vegger av maskinert laftet tømmer og panel i taket.

- Gulvet er stedvis slitt i lakken og har noen misfargede flekker i stuen.

- Overflater har en del slitasjegrad utover det en kan forvente. Missfarve i gulv.

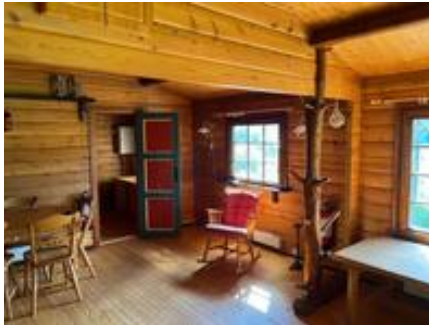
Innvendig har hytten furu fyllingsdører i malt utførelse.

- Det er påvist avvik som tilsier det bør foretas tiltak på enkelte dører.

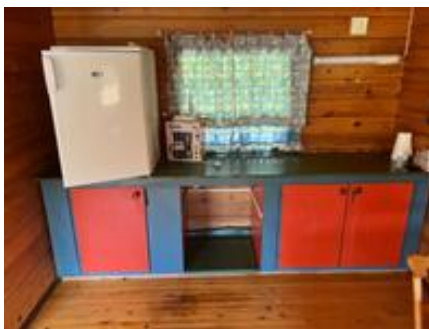
- Det er ikke innlagt vann eller oppvaskkum.

- Ingen kokemuligheter.

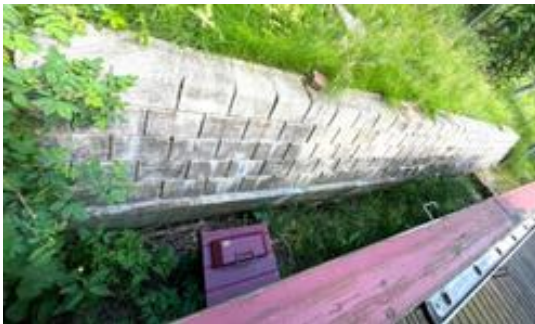
Det er to forstøtningsmurer av betongstein mot terreng. En i front og en bak hytten.

-Noe vedlikehold må kunne påregnes.
