Taietveien 20, 1940 BJØRKELANGEN

**Flott og velholdt eiendom fra 2012  
i naturskjønne omgivelser. Dobbel  
garasje. Store uteplasser.**

Befaringsdato: 01.07.2024 Rapportdato: 23.08.2024 Oppdragsnr.: 13998-1339 Referansenummer: HF2797

Autorisert foretak: Fagersand AS Sertifisert Takstingeniør: Henning Fagersand Vår ref:

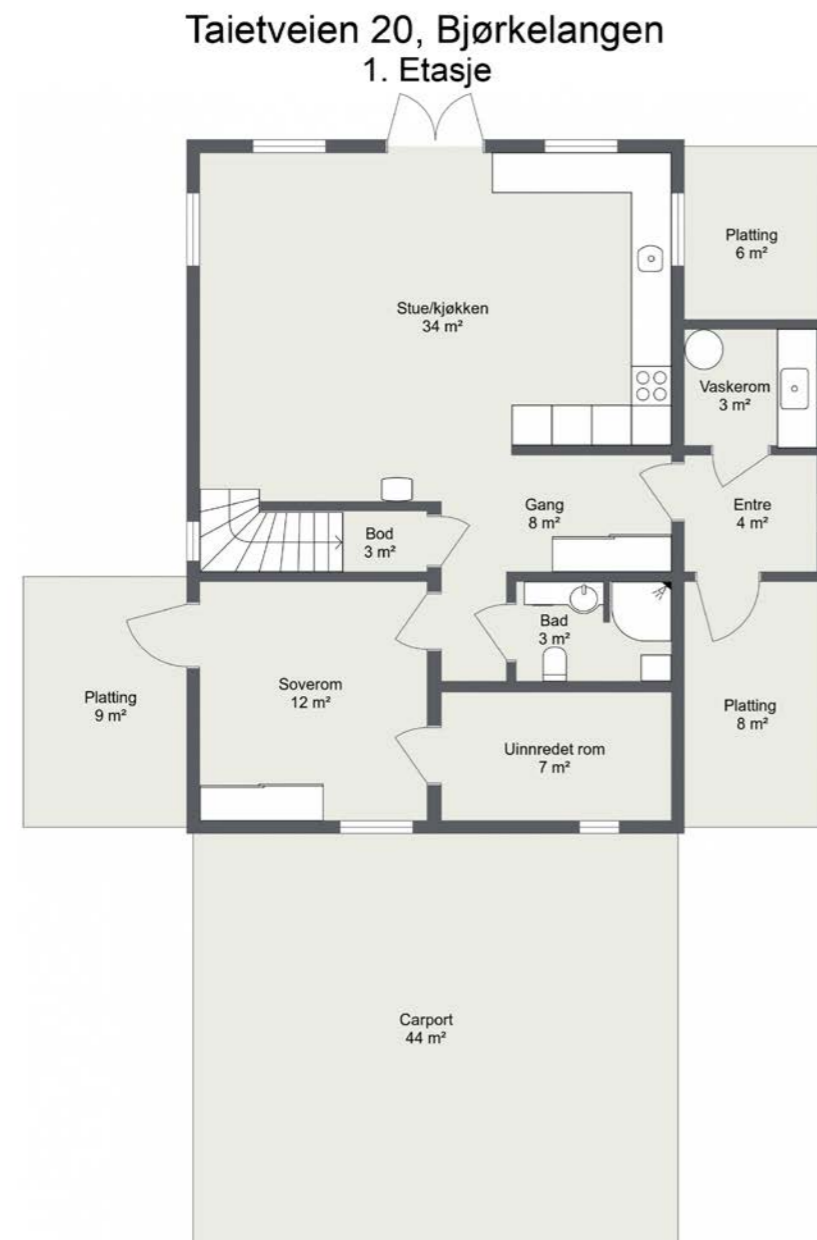
## 1. etasje

Vær oppmerksom på at dette er en illustrasjon av boligens planløsning med omtrentlige mål/areal og er ikke juridisk bindende. Oppgitt areal er Nettoareal (rom for rom) gulvareal og vil avvike fra Bruksarealet (BRA).

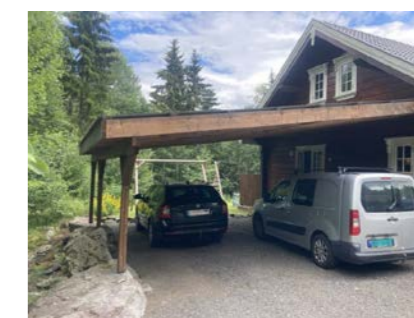
Carport uten vegger med pulttak konstruksjoner tekket med blikkplater, forankret på nordvegg og fundamentert med tresøyler.

Carport.

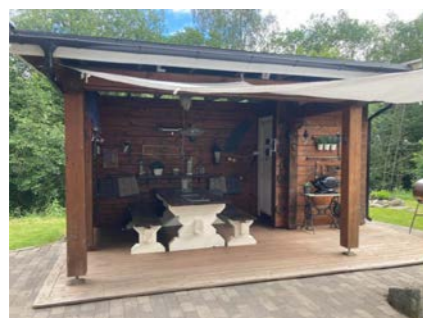
Åpen laftet grillstue med bod i samme stil og utførelse som bolig med pulttak konstruksjon teknet med papp.

Grillstue.

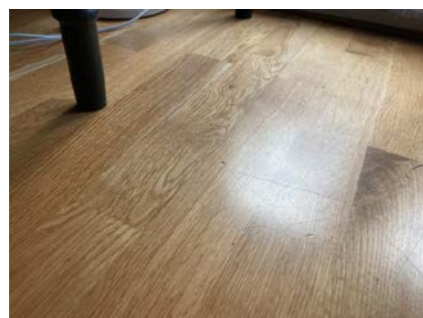
Parkett med slitasje.

Det bør påregnes at deler av gulv utbedres.

**Kostnadsestimat: 10 000 - 50 000**

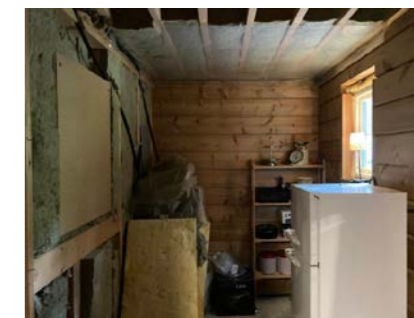
Uinnredet rom i 1.etasje klarlagt for bad med betonggulv og sluk, laftet yttervegger, åpne isolerte innvendige vegger og åpent bjelkelag. Det er røropplegg for toalett, servant og badekar.

Uinnredet rom 1.etasje.

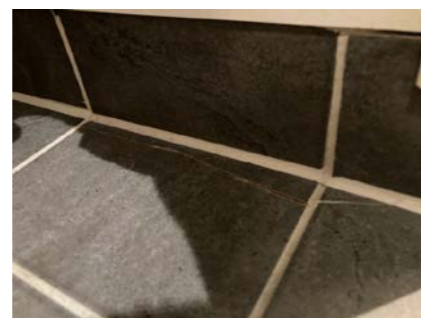
- Det er påvist sprekker i fliser.

Det er observert sprekke i fire fliser, fortrinnsvis i hjørner.

- Våtrommet fungerer med dette avviket.

Sprekte fliser er fortrinnsvis i hjørner eller ved vegg og det er ikke behov for å skifte fliser, hvis det ikke er mulig å få tak i tilsvarende.

Sprekk i gulvflis.

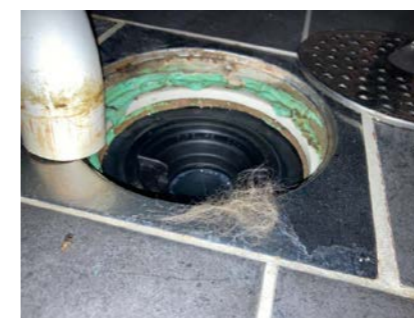
Laft i våtsoner til dusj.

Sluk

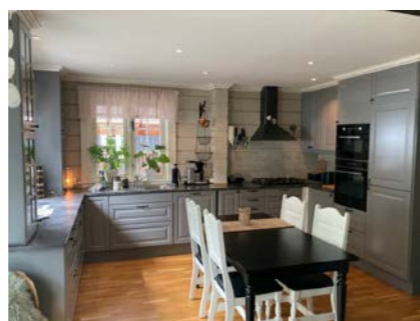
Kjøkkeninnredning med profilerte fronter, laminert benkeplate med nedfelt vaskesum og beslag, koketopp på gass, integrert oppvaskmaskin, stekeovn, micro og kjøleskap.  
Parkett på gulv og fliser på vegg over kjøkkenbenk ved kokesone.  
Ved fuktsøk ble det registrert normale verdier på utsatte steder.

- Det er ikke montert komfyrvakt i kjøkkenet som er krav på dette kjøkkenet ut ifra alder.
- Det er ikke påvist tegn på at det er montert lekkasjedeteksjon ved oppvaskmaskin/oppvaskkum, dette er et krav på kjøkkenet ut ifra alder.

Det er ikke montert lekkasjestopper i kjøkkenbenk, som var et krav på byggetidspunktet. Kravet kom i 2010.

Kjøkkeninnredning.

- Komfyrvakt må monteres.
- Det bør monteres lekkasjedeteksjon ved oppvaskmaskin/oppvaskkum.

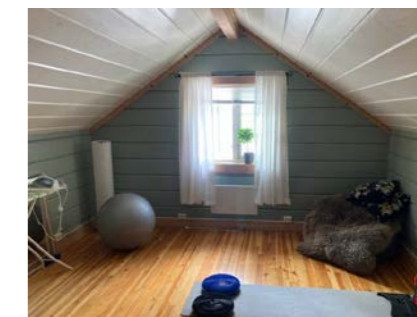
- Tekniske installasjoner > Ventilasjon: Det er påvist mangelfull ventilasjon på ett eller flere rom i boligen. Soverom og loftstue i loftetasje har ikke ventiler. Det er ikke fremvist dokumentasjon, som viser at det ikke er behov for ventilasjonsanlegg i boligen.

Soverom har ikke ventilering foruten lufting med vindu.

Det bør innhentes dokumentasjon for luftkvalitet i boligen.

**Kostnadsestimat: Under 10 000**
