Høyenlia 31, 3728 SKIEN

**Romslig familiebolig med  
sentrumsnær beliggenhet på  
populære Bakkana i Skien | 5  
soverom | 2 bad | Garasje**

Befaringsdato: 16.06.2025

Rapportdato: 23.06.2025

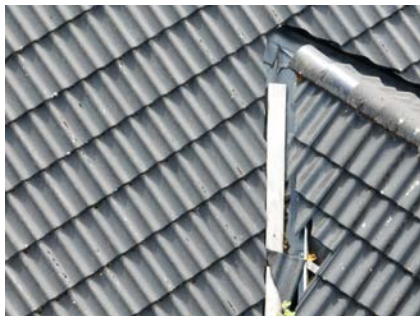
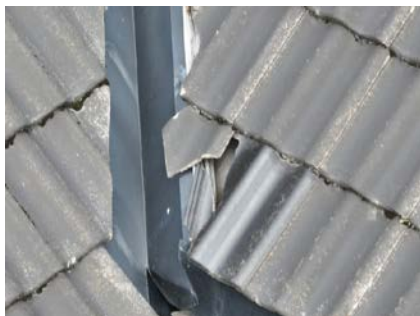
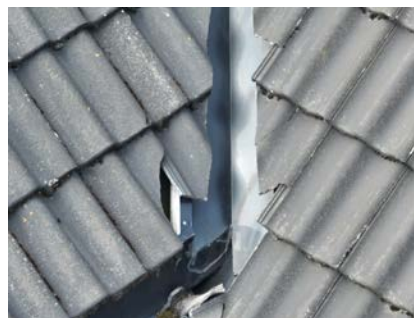
### TG 2 Nedløp og beslag

Utvendige beslag er takrenner og nedløp av stål, vindskibeslag, pipebeslag i bunn av pipe samt takstige.

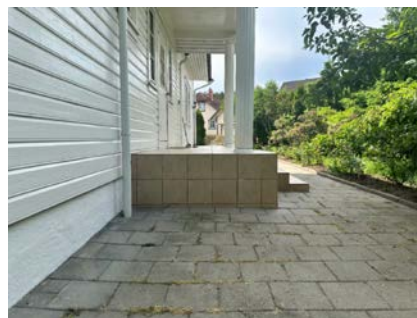
## ! TG 2 Utvendige trapper

Utvendig trapp med flis i trinn.

Trappen har enkelte løse flis samt flis med sprekker.

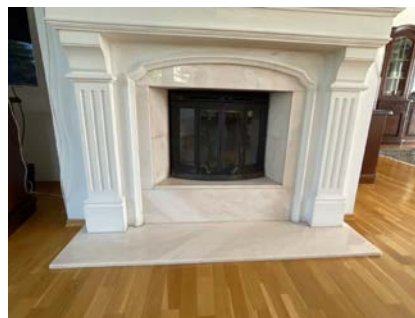
## **TG 1** Pipe og ildsted

Boligen har elementpipe med tilkoblet ildsted i stue i 1.etg.

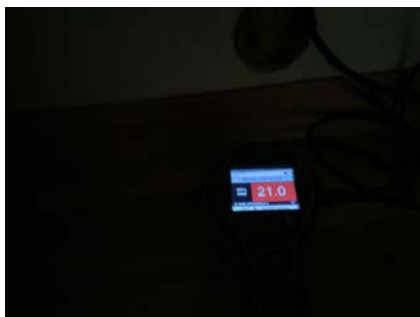
Hulltaking er foretatt og det er påvist avvik i konstruksjonen. Hulltaking er foretatt under trapp i trapperom .

- Det er gjennom hulltaking påvist høyt fuktnivå inne i trekonstruksjonen i hulltakingen, men ikke påvist fuktskader i dette området. Høy luftfuktighet kan over tid føre til muggvekst eller sverting av materialer. Samtidig kan materialer og konstruksjoner bli ødelagt.

Det ble målt 18 vektprosent fukt i bunnsvill i innforet trevegg under trapp.

Treverk bør ha fuktinnhold lavere enn 15 vektprosent. I treverk med fuktighet over 17 vektprosent fukt øker faren for råte og muggsoppvekst.

- Det påviste fuktnivå gir grunn til å overvåke konstruksjonen jevnlig for å se utvikling over tid, og eventuelt foreta tiltak for å unngå fuktskader.

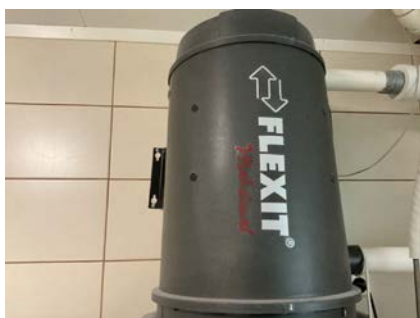
## VÅTROM

### 2. ETASJE > BAD

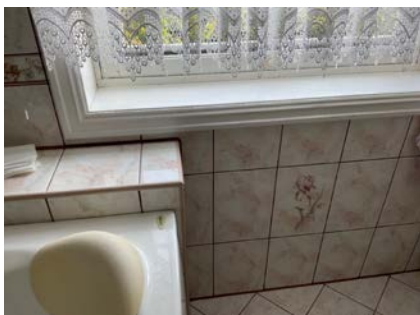
- Det er vindu/dør med ikke fuktbestandige materialer i våtsonen (ved vask, dusj, badekar, osv.), løsningen eller byggematerialet er uegnet.

Fungerer med avviket.

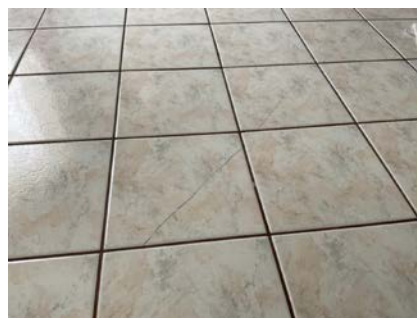
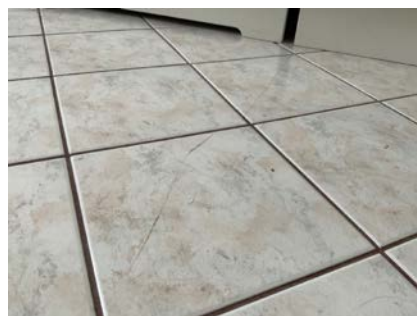
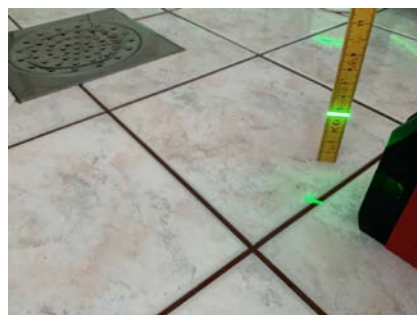
### 2. ETASJE > BAD

#### TG 2 Overflater Gulv

- Det er påvist at høydeforskjell fra topp slukrist til gulv/synlig topp membran ved dørterskel er mindre enn 25 mm.
- Det er påvist avvik i fallforhold til sluk i forhold til krav i forskrift på byggetidspunktet.
- Det er påvist sprekker i fliser.

I dusjsone er det lite fall til sluk samt flatt gulv fra dører og til sluk.

- Til tross for avviket i fall/høydeforskjell til sluk, vil gulvet fortsatt kunne lede vann mot sluket, men med redusert effektivitet. Dette kan potensielt øke risikoen for vannansamling i enkelte områder av badet.
- Et bad med manglende/ redusert fall til sluk blir mindre funksjonelt og sikkert for brukeren. Dette kan medføre stående vann på gulvet, vann som ikke ledes effektivt til sluket, økt risiko for at vann renner ut av rommet og redusert sklisikkerhet på gulvet.

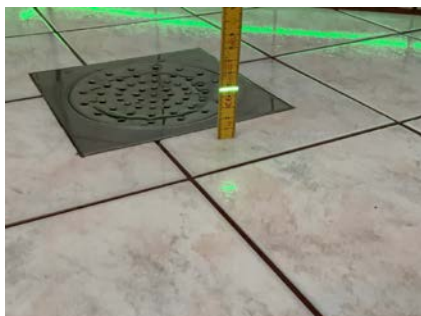
## 2.ETASJE > BAD

### ! TG 2 Sluk, membran og tettesjikt

- Overvåk tilstanden jevnlig. For å få tilstandsgrad 0 eller 1 må tettesjiktet skiftes ut, men tidspunktet for når dette er nødvendig er vanskelig å si noe om.
- Det er viktig å merke seg at levetiden til en membran varierer basert på kvalitet, installasjon og bruk. Eldre membraner kan bli sprø og sprekke opp, noe som fører til at de mister sin vanntettende funksjon. Dette kan resultere i vannlekkasjer gjennom vegger og gulv og fuktskader.

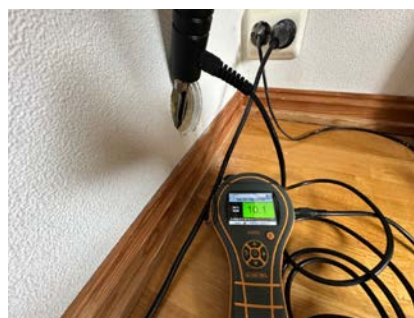
## UNDERETASJE > VASKEROM

- Det er avvik:

Fungerer med dagens tilstand og nevnte avvik.

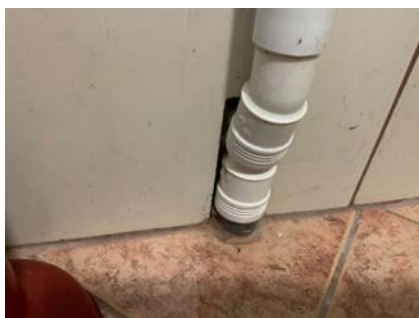
## UNDERETASJE > VASKEROM

### TO 2 Overflater Gulv

- Det er påvist at høydeforskjell fra topp slukrist til gulv/synlig topp membran ved dørterskel er mindre enn 25 mm.
- Det er påvist avvik i fallforhold til sluk i forhold til krav i forskrift på byggetidspunktet.

- Andre tiltak:

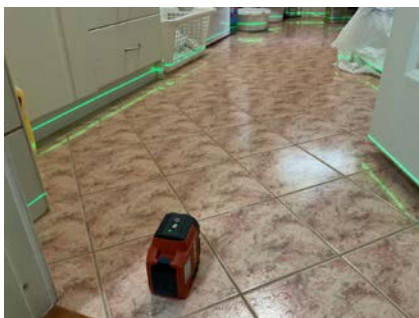
## UNDERETASJE > VASKEROM

### TO 2 Sluk, membran og tettesjikt

- Overvåk tilstanden jevnlig. For å få tilstandsgrad 0 eller 1 må tettesjiktet skiftes ut, men tidspunktet for når dette er nødvendig er vanskelig å si noe om.
- Det er viktig å merke seg at levetiden til en membran varierer basert på kvalitet, installasjon og bruk. Eldre membraner kan bli sprø og sprekke opp, noe som fører til at de mister sin vanntettende funksjon. Dette kan resultere i vannlekkasjer gjennom vegger og gulv og fuktskader.

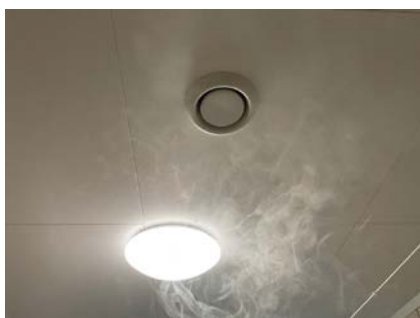
### UNDERETASJE > VASKEROM

#### TG 0 Tilliggende konstruksjoner våtrom

Hulltaking er ikke foretatt da det ikke er fysisk mulig pga tilliggende konstruksjoner.  
Det ble ved bruk av fuktindikator ikke registrert unormale fuktvariasjoner.

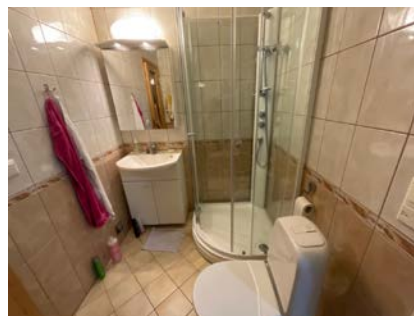
### UNDERETASJE > BAD

#### TG 1 Overflater vegger og himling

- Det er påvist at høydeforskjell fra topp slukrist til gulv/synlig topp membran ved dørterskel er mindre enn 25 mm.
- Det er påvist avvik i fallforhold til sluk i forhold til krav i forskrift på byggetidspunktet.
- Det er påvist sprekker i fliser.

- Skadet flis er i et område hvor den kun utgjør et estetisk avvik.
- Til tross for avviket i fall/høydeforskjell til sluk, vil gulvet fortsatt kunne lede vann mot sluket, men med redusert effektivitet. Dette kan potensielt øke risikoen for vannansamling i enkelte områder av badet.

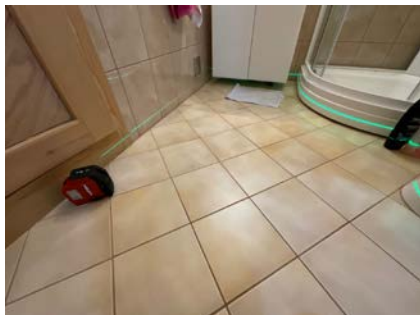
## UNDERETASJE > BAD

### ! TG 3 Sluk, membran og tettesjikt

- Det må gjøres nærmere undersøkelser. Manglende membran/tettesjikt medfører risiko for lekkasjer og fukt i konstruksjonen.
- Det må innhentes dokumentasjon. Manglende membran/tettesjikt medfører risiko for lekkasjer og fukt i konstruksjonen.

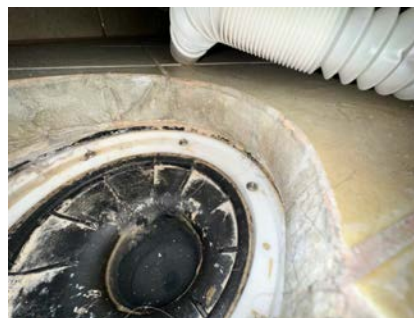
Manglende membran/slukmansjett

**Kostnadsestimat: 50 000 - 100 000**

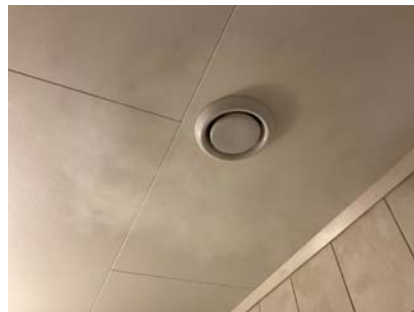
## UNDERETASJE > BAD

### ! TG 0 Tilliggende konstruksjoner våtrom

Hulltaking er foretatt uten å påvise unormale forhold. Hulltaking er foretatt i gang.

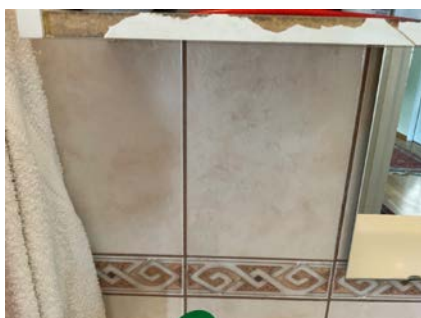
- Det er påvist at eventuelt lekkasjevann fra rør i rør system ikke ledes til sluk eller annen kompenserende løsning.

- Det bør foretas tiltak på anlegget som sikrer bedre løsning på eventuelt lekkasjevann fra rør i rør system.

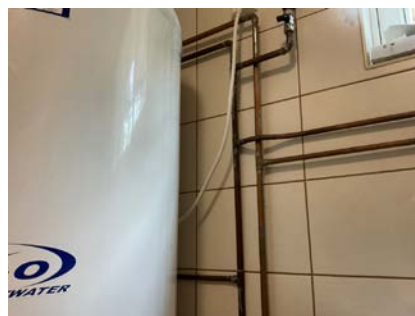
Vannrør av kobber.

### TG 2 Avløpsrør

- Det er ikke behov for utbedringstiltak siden anlegget fungerer i dag, men ut ifra alder kan skader plutselig oppstå på eldre anlegg.
- I forbindelse med oppgradering av våtrom vil det være naturlig med utskiftning av rør.

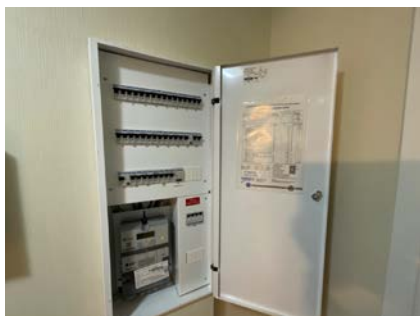
## TG 0 Branntekniske forhold

Boligens slukkemiddel er brannslukningsapparat.  
Det ble registrert røykvarslerer tilkoblet sentral.

1. Er det mangler for brannslukningsutstyr i boligen iht. forskriftskrav på søknadstidspunktet, men minst Byggeforskrift 1985?  
Nei
2. Er det skader på brannslukningsutstyr eller er apparatet eldre enn 10 år?  
Nei
3. Er det mangler på røykvarsler i boligen iht. forskriftskrav på søknadstidspunktet, men minst Byggeforskrift 1985?  
Nei Røykvarslerer er kontrollert og fungerer.
4. Er det skader på røykvarslerer?  
Nei
