Tilstandsrapport

Boligbygg med flere boenheter

Tverrveien 5, 1920 SØRUMSAND

Befaringsdato: 09.09.2025

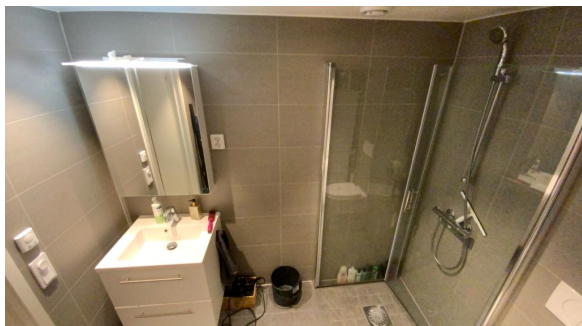
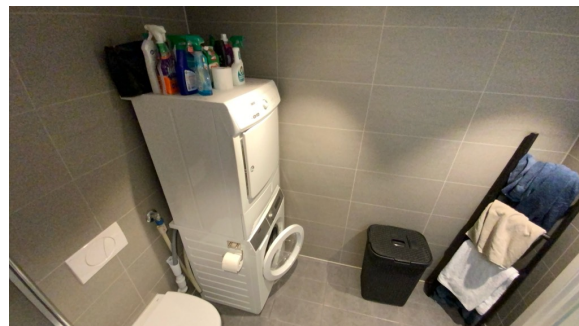
4. ETASJE > BAD/VASKEROM

! TG 1 Overflater vegger og himling

Veggene har fliser. Taket er malt med downlights.

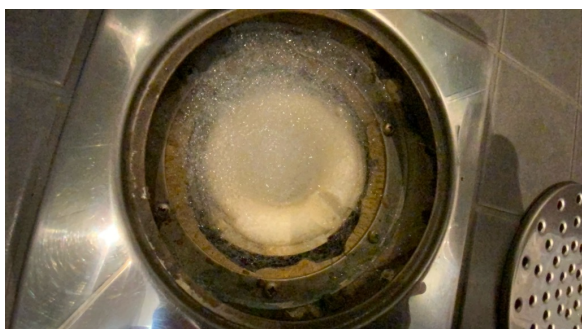
4. ETASJE > BAD/VASKEROM

! TG 1 Sluk, membran og tettesjikt

Det er plastsluk og smøremembran med dokumentert utførelse.

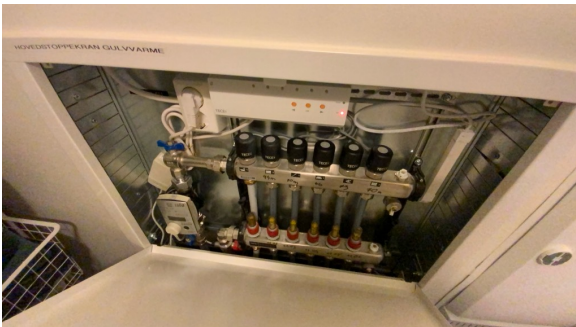
TG 1 Elektrisk anlegg

Det tas spesifikt forbehold om at det ikke er gjort endringer som krever dokumentasjon etter at anlegget er godkjent. Skulte feil og mangler for anlegget er ikke kontrollert.
